# 福祉用具ヒヤリハット情報

Case: 410

## 階段昇降機の椅子への座り方が悪く、壁から突き出た梁に挟まれそうになる

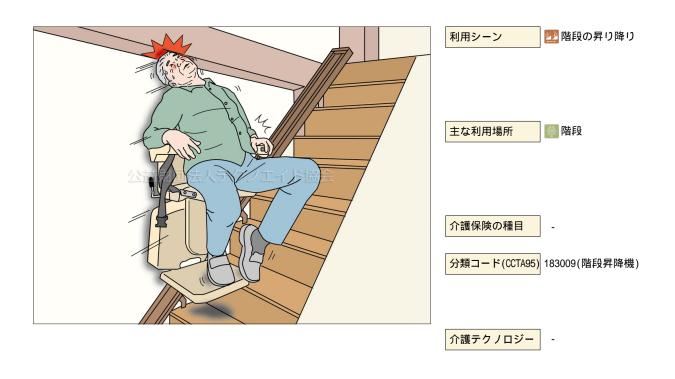
いす式の階段昇降機で上階への移動中、背もたれよりも後方に頭を出してしまい、背もたれと梁の間に挟まれそうになる

昇降機は原則としてメーカーの施工基準にのっとって取り付けられますが、家屋側の形状によっては様々な危険 個所が考えられます。この例のような壁からの突起箇所のほか、階段のらせん部分での壁と膝の接触、立位で 乗る場合の天井などです。また、座位の安定や姿勢によっても挟まれやすい条件がありますので、個別のケース ごとに想定される危険に対する検討が必要です。

人:股関節が曲がりづらく、頭部が後方に倒れる座位姿勢だった モノ:背もたれが低く後ろにのけぞりやすい形状の椅子だった 環境:階段が狭く梁の突き出しと椅子の間に余裕を持てなかった

環境:梁の突き出しの解消ができていなかった

管理:施工基準に不適切な座位姿勢での利用の想定がなく、注意喚起をしていなかった
