福祉用具ヒヤリハット情報

Case : 44

ベッドの柵（サイドレール）に臀部をぶつけ、転倒しそうになる

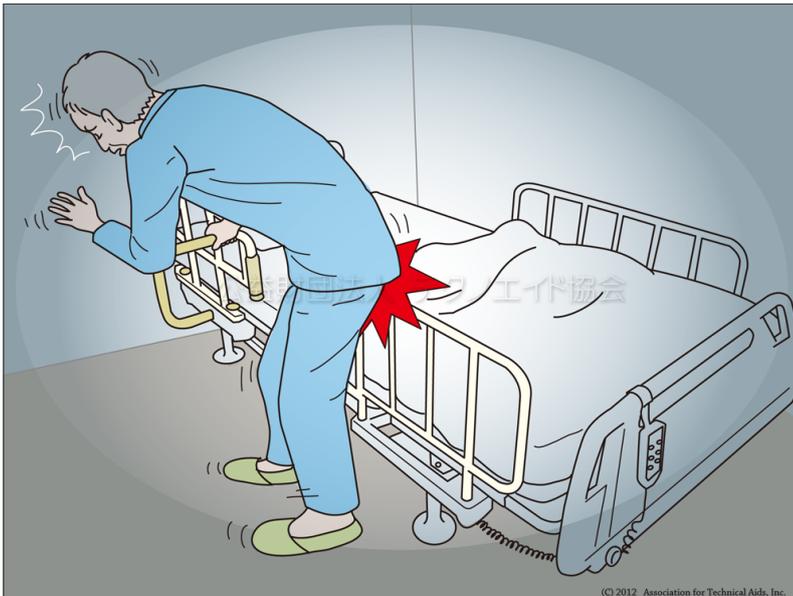
夜間、利用者がベッドに戻って腰掛けようとした際に、誤ってベッドの柵（サイドレール）に接触した

モノ：夜間だとベッドの柵（サイドレール）が認識しづらい
環境：フットライトなどの照明をつけていなかった

視力の状態によっては昼間でも起こりえる事例です。利用者に注意を促すことも必要ですが、ベッドの柵（サイドレール）の長さを変更するなどの対応を検討しましょう。
