## 福祉用具ヒヤリハット情報

Case : 46

ベッド用グリップにガタツキが生じ、利用者がバランスを崩し、転倒しそうになる

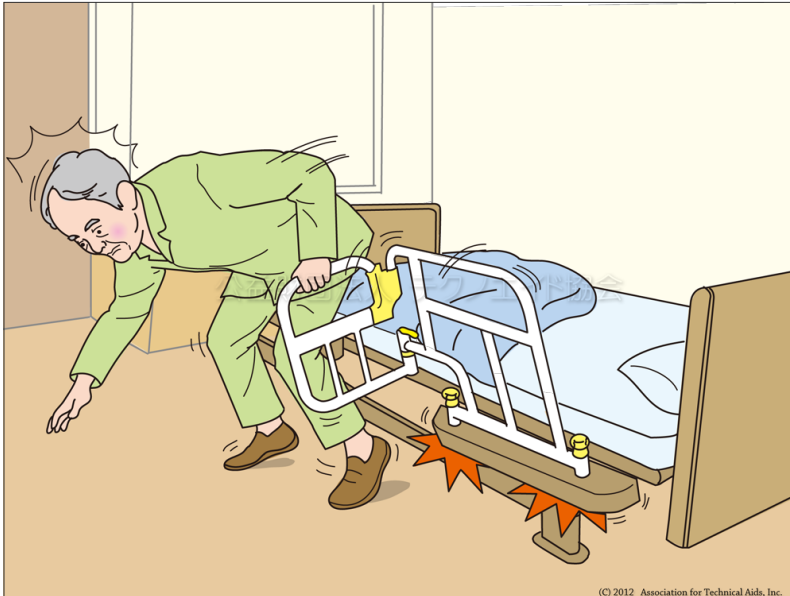
差し込み口のねじがゆるみ、ベッド用グリップをつかんだ際、前のめりになった

ベッド用グリップを差し込む受け口は、日常的に取り外しなどのねじの操作をする部分ではありませんが、使用頻度などの条件によってはねじがゆるむことも考えられます。また、設置時のねじの締め忘れも考えられます。ちょっとしたガタツキでも気になる点があれば、メンテナンスを依頼するよう心がけてください。

人：ガタツキが生じていることに気づかない  
モノ：使用によって緩みやすい構造のネジであった  
管理：定期的に締め付け具合等を確認する約束事が作られていない
