Case : 82

## 車いすごとつり上げてしまい、バランスを崩し転落しそうになる

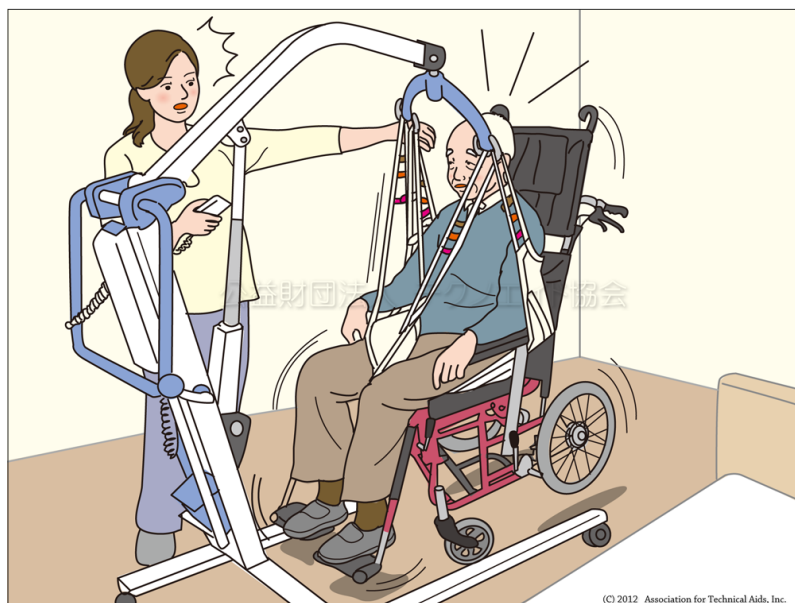
車いすのアームサポートにつり具を巻き込んでしまったことに気がつかなかった

人：介助者がつり具や利用者をよく見ていなかった

人：つり始めにいったん停止して確認する手順を忘れていた

環境：つり具で巻き込みやすい形状のアームサポートの車いすを使用していた

アームサポートだけでなく、ブレーキレバーなどでも起こりうる事例です。つり具の装着後、確認することが重要です。万が一、巻き込んでしまっても、落ち着いて一度下げてからやり直すことで事故を防げます。つられた状態で巻き込みを外すことは危険です。
