Case : 101

浴槽内いすが急に動き、バランスを崩して浴槽内でおぼれそうになる

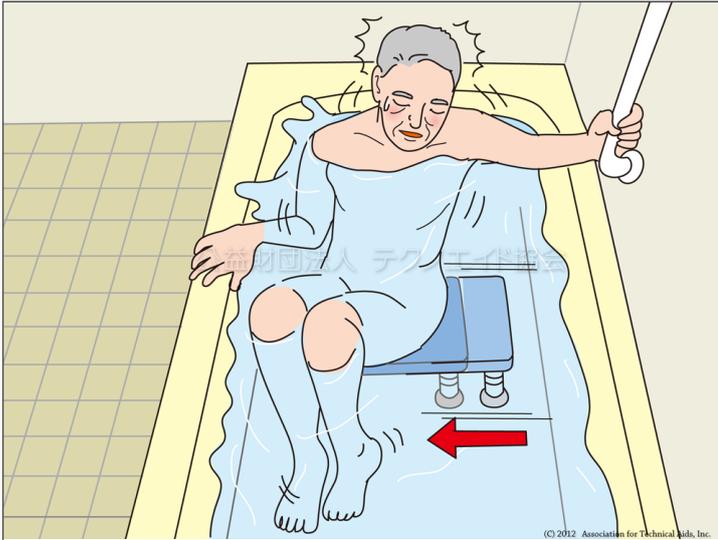
浴槽内いすから立ち上がろうと勢いをつけて動いた瞬間、いす本体が横にすべった

浴槽内いすは浴槽内での踏み台として使用することもある福祉用具です。不十分な固定では横方向に不意に動くことがあり重大な事故につながる危険もあります。立ち上がりのしづらい利用者が、勢いをつけて立ち上がろうとして突然すべり出す可能性もあり、身体機能や使用状況に合わせて選定するとともに、十分な固定力を確保しているかどうか、使用の都度確認することが重要です。

- 人：利用の前に確実に固定されているか確認をしなかった
- 人：勢いよく立ち上がろうとした
- モノ：吸盤が古くなり、吸着力が落ちていた
- 環境：浴槽に湯がはってあり、中の様子がよく見えない

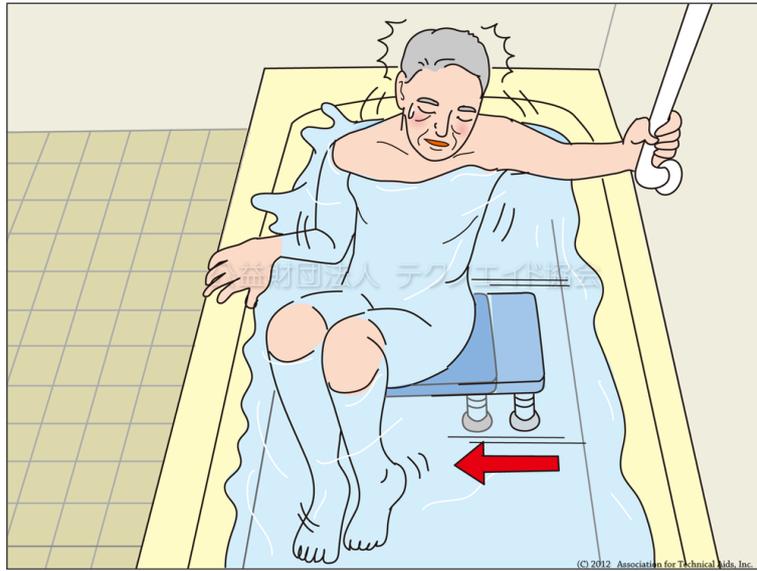
浴槽内いすから立ち上がろうと勢いをつけて動いた瞬間、いす本体が横にすべった
