Case : 102

浴槽内いすの天板が外れ、転倒しそうになる

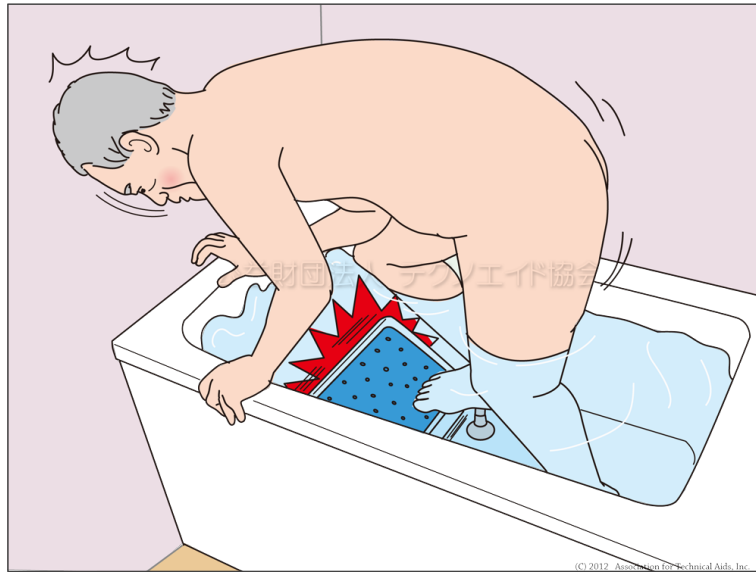
浴槽内いすを踏み台にして浴槽をまたごうと足をかけたところ、天板が外れて足を踏み外した
