Case : 111

リフトでの入浴中、利用者の身体が浮き、頭部が沈みそうになる

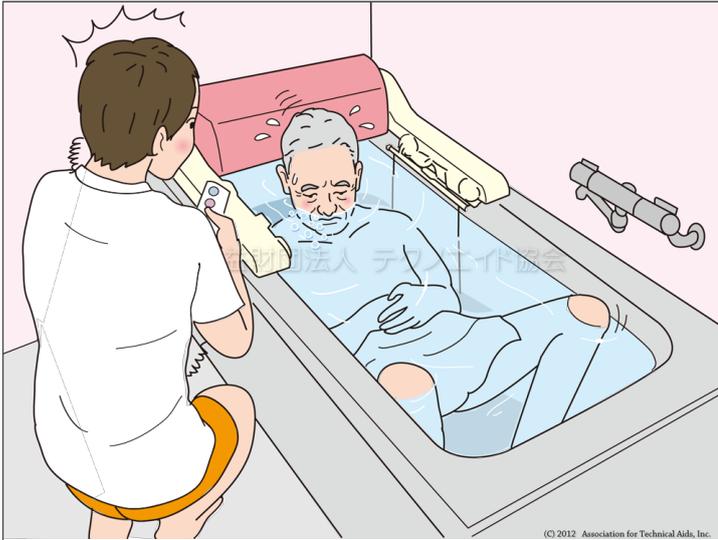
入浴リフトで利用者が浴槽に入っていたところ、身体が浮いて座位姿勢が崩れ、頭部が沈みそうになってしまった

お湯の中では、浮力の影響により姿勢が保持しにくくなります。特に大型の浴槽では、臀部が前にずれ頭部が沈みそうになりますので、介助者は利用者の姿勢を見ながらリフトの操作をしなければなりません。場合によってはベルトの着用も検討すべきでしょう。

- 人：浮力で姿勢が保持しにくかった
- 人：利用者から目を離していた
- 環境：浴槽が大きくて足の踏ん張りがきかなかった
- 管理：このような危険があることの教育をしていなかった

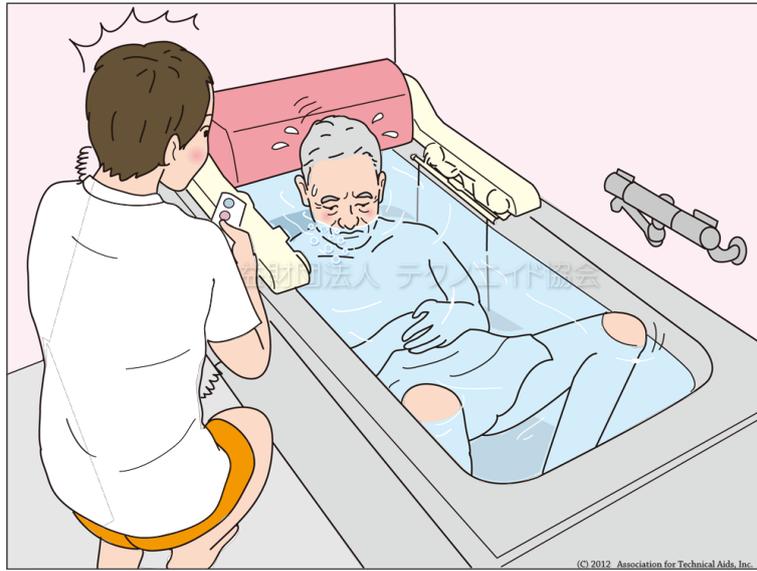
入浴用リフトで利用者が浴槽に入っていたところ、身体が浮いて座位姿勢が崩れ、頭部が沈みそうになってしまった
