Case : 115

ベッドの柵（サイドレール）に手押しハンドルが引っかかり、動けなくなる

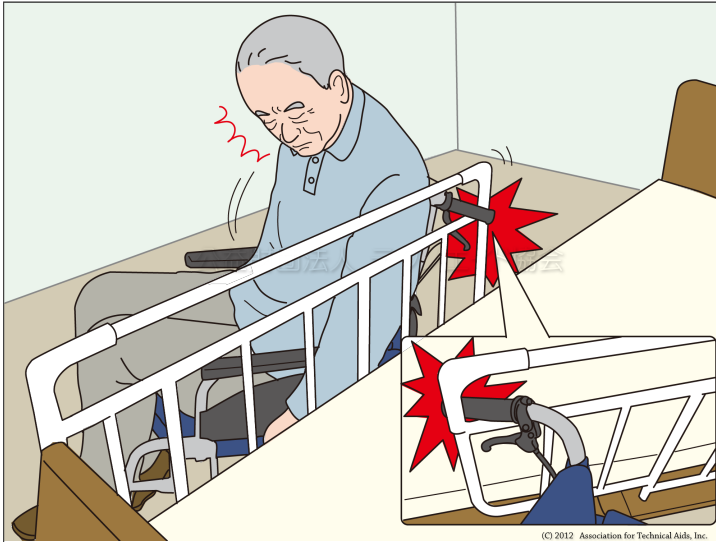
ベッド付近で車いすの方向転換をした際に、手押しハンドルがベッドの柵（サイドレール）に引っかかって動けなくなりました

ベッドの高さや車いすの形状などの条件が、悪い状況で重なることで起こってしまう事例です。車いすをこぐことで簡単に脱出できることもありますが、強固に挟まってしまい抜け出すことが困難な場合もあります。製品の組み合わせによっては、このような事例が発生する場合がありますので、一度確認しておくの良いのではないのでしょうか。

- 人：介助ハンドルが引っかかることを認識していなかった
- 人：狭い空間で方向転換をした
- 環境：方向転換をするための十分な場所がなかった

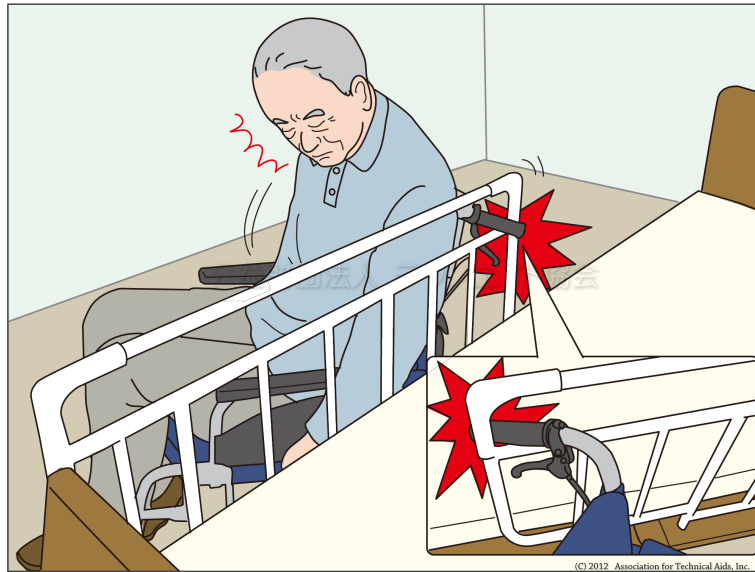
ベッド付近で車いすの方向転換をした際に、手押しハンドルがベッドの柵（サイドレール）に引っかかって動けなくなってしまった
