Case : 127

フット・レッグサポートを外した箇所に接触し、ケガをしそうになる

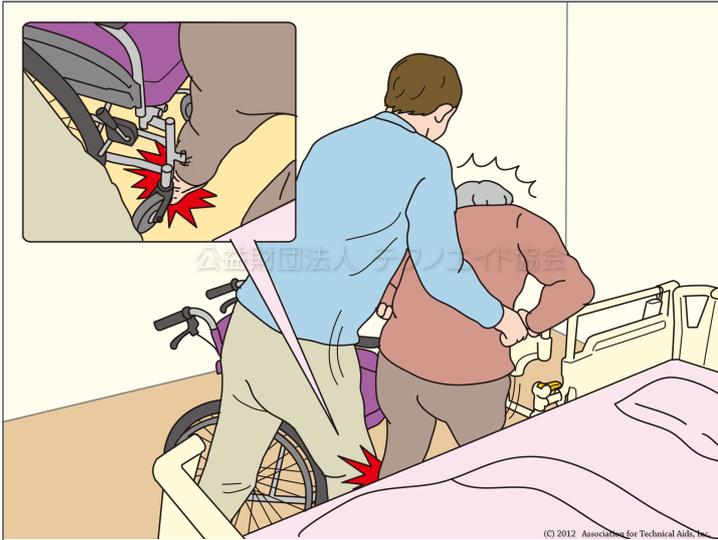
介助者が足元をよく見なかったため、車いすの突起部分に利用者の脚がぶつかってしまった

フット・レッグサポートの取り外しは、移乗を安全に行ううえで大切なことですが、取り外した後に現れる突起物などの危険箇所は製品によって大きな差があるのが現状です。突起イコール危険とまでは言い切れませんが、移乗の方法や皮膚の状況によっては、突起の多少も製品の選定ポイントとして重要でしょう。

- 人：車いすには突起している箇所があることを認識していない
- 人：死角になっている箇所に注意がなかった
- モノ：車いすには突起している箇所がある
- 環境：狭い場所で移乗介助をしていた

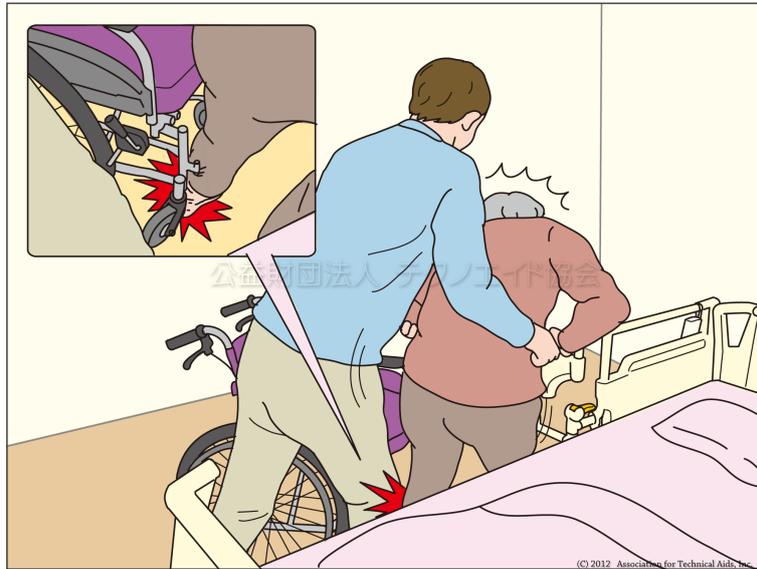
介助者が足元をよく見なかったため、車いすの突起部分に利用者の脚がぶつかってしまった
