Case : 140

角をうまく回れず、足がぶつかってケガをしそうになる

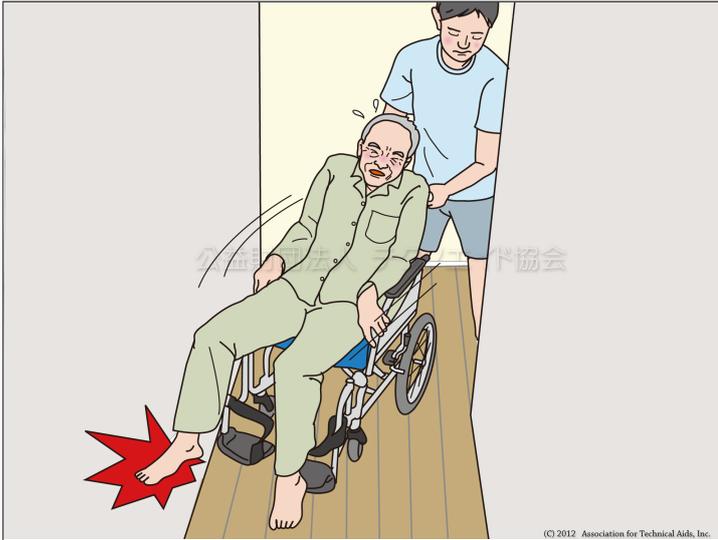
廊下の角で死角になっていたため介助者には前方がよくみえず、利用者のつま足を壁にぶつけてしまった

車いすの後ろからでは、足先は死角になり見えづらいことが多くあります。また、利用者の座る姿勢がいわゆるずっこけ座りになっていると、足先はフットサポートから飛び出し、想像以上に前方に飛び出していることがあります。足先の位置を確認して走行することはもちろんですが、座位姿勢を直したり、万一接触してもケガをしないように靴を履いたりする対策が必要です。

- 人：死角になっている箇所に注意がなかった
- 人：利用者の姿勢が崩れていても気にならなかった
- モノ：車いすが利用者に合っていない
- 環境：狭い通路だった

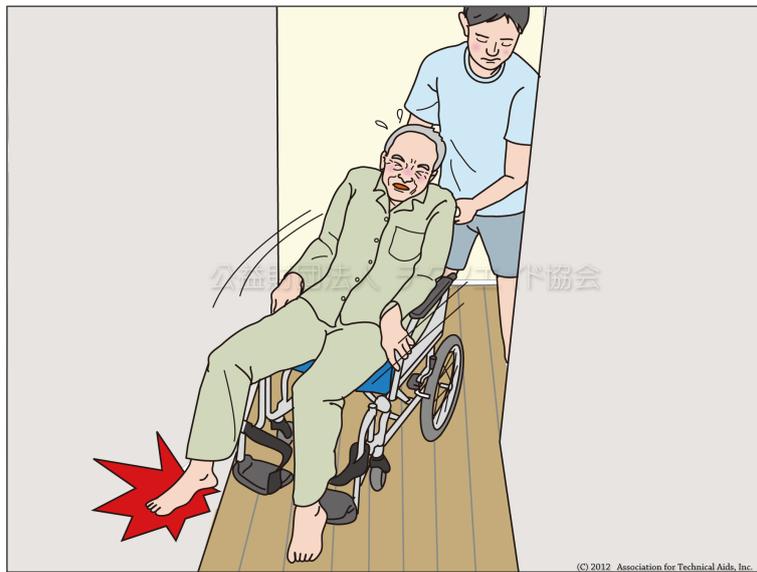
廊下の角で死角になっていたため介助者には前方がよくみえず、利用者のつま足を壁にぶつけてしまった
