Case : 141

腕をバックサポートとフレームの間に挟んでしまい、ケガをしそうになる

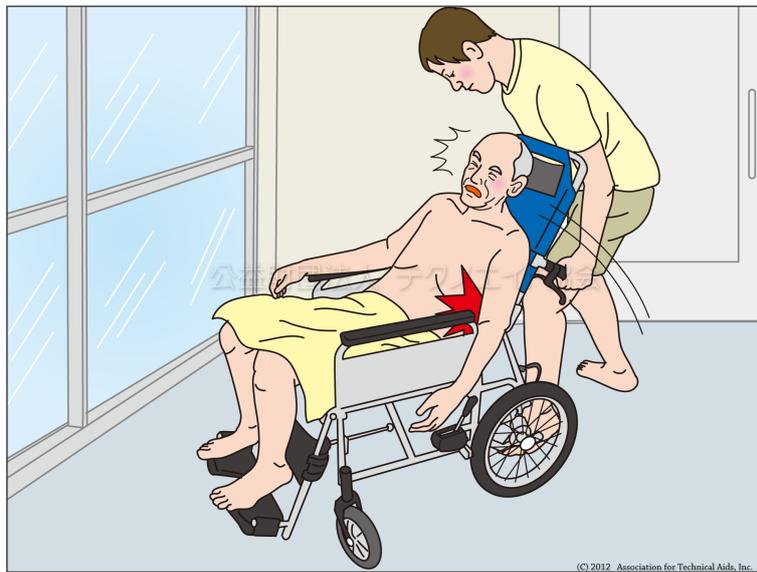
利用者の腕が垂れ下がっていることに気づかずバックサポートを戻したため、利用者の腕がバックサポートとアームサポートの間に挟まってしまった
