Case : 142

街路樹のくぼみにキャストがはまりこみ、転落しそうになる

場面の説明

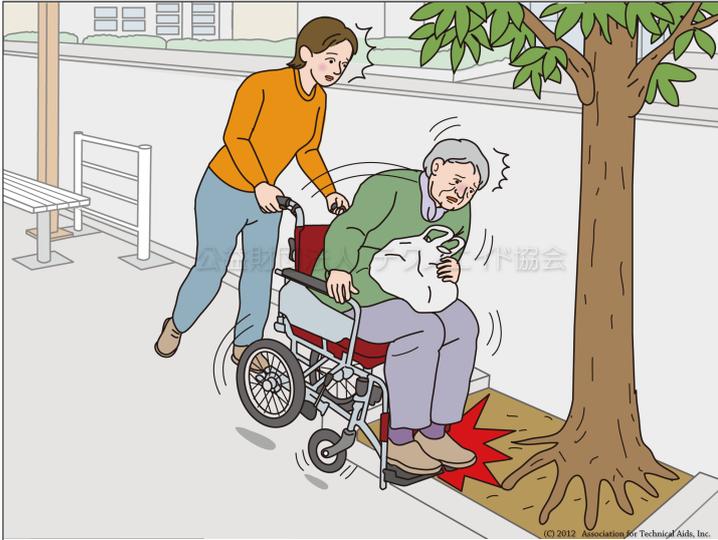
前方が良く見えなかったため、キャストが植林のくぼみに落ちてしまった

屋内とは異なり、歩道などの屋外では様々な環境が車いすでの移動の障害となります。この事例では、街路樹の根元にあるくぼみにキャストがはまり込み、車いすが傾き、急に止まった勢いで利用者が前方に倒れかかっています。介助者からは、利用者の足元付近は死角となり見にくいものですが、少し先の路面状況を把握して余裕をもって障害物を避けるような介助を心がけましょう。

- 人：よそ見をしていて前方をよく見ていなかった
- 人：死角になっている箇所に注意がなかった
- 環境：歩道がわずかに傾斜しており、ハンドルをとられてしまった
- 環境：歩道の有効幅員が狭かった

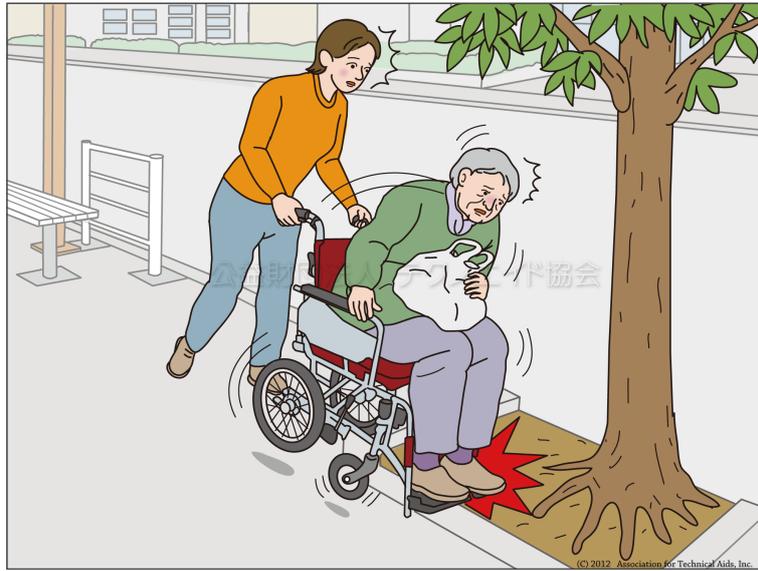
前方が良く見えなかったため、キャストが植林のくぼみに落ちてしまった
