Case : 147

手押しハンドルが倒れてバランスを崩し、転倒しそうになる

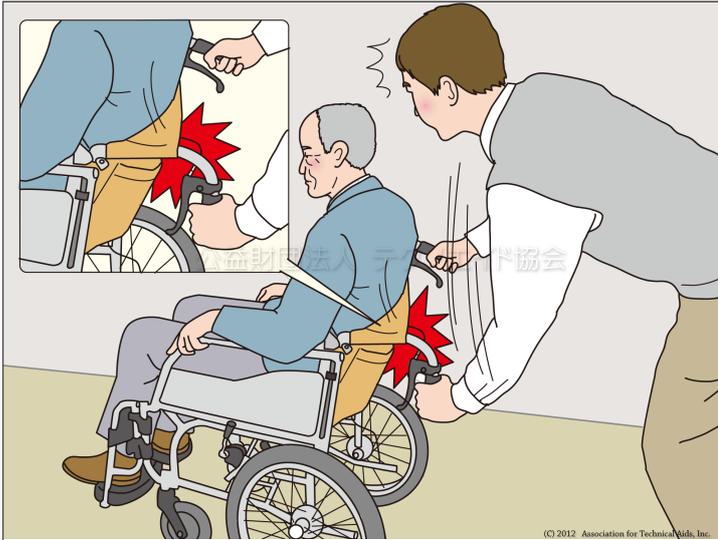
介助者が車いすを押し出した瞬間に手押しハンドルが根元から倒れてしまい、バランスを崩してしまった

手押しハンドルの折りたたみは、車いすを自動車のトランクなどに収納する際にコンパクトに折りたたむための便利な機能です。使用時には簡単な操作でロックがかかり折れ曲がることはないはずですが、この事例ではそのロックが不完全であった、またはロック機構自体が壊れていたのかもしれません。確実な操作とメンテナンスが求められます。

- 人：手押しハンドルのロックをちゃんとかけていなかった
- 人：不具合に気づいていたがそのままにしていた
- 管理：定期メンテナンスをしていなかった

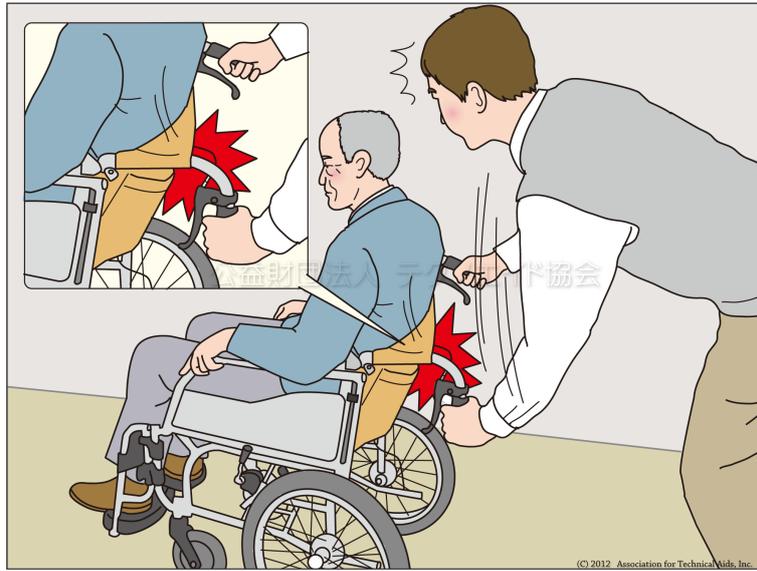
介助者が車いすを押し出した瞬間に手押しハンドルが根元から倒れてしまい、バランスを崩してしまった
