Case : 16

歩道と車道の段差で、片輪だけ乗り上げ、身体が放り出されそうになる

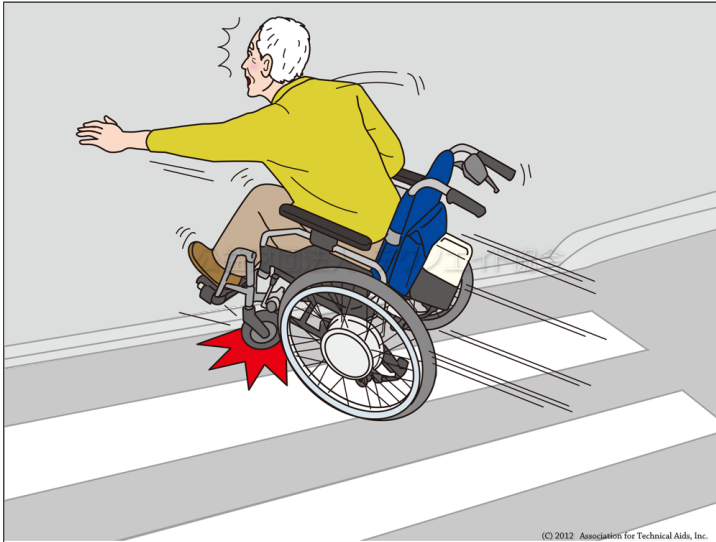
横断歩道（歩道と道路）の段差を斜めに登ろうとして車いすが大きく傾き振り落とされそうになった

傾斜路や段差へ斜めに侵入すると車いすは左右に大きく振られ、バランスが崩れやすく危険が大きくなります。段差を通過するときには直行する方向で、勢いをつけず安全な速度で進入してください。また信号横断のときは、渡り切るだけの時間的余裕があるかどうかを確認するなど、余裕をもって渡りましょう。

- 人：あわてて横断する
- 人：段差を斜めに侵入する危険性を認識していない
- 環境：段差が見えづらかった

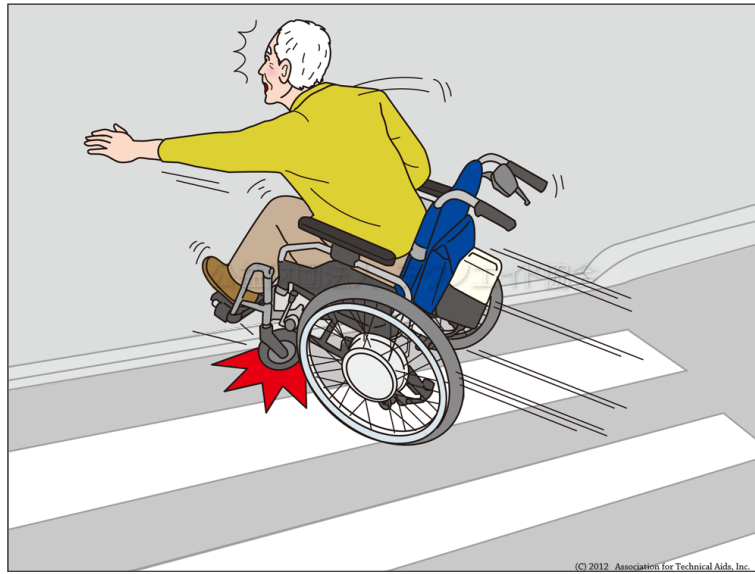
横断歩道（歩道と道路）の段差を斜めに登ろうとして車いすが大きく傾き振り落とされそうになった
