Case : 176

凹凸の激しい農道を走行したことで車体が突然止まり、立ち往生してしまう

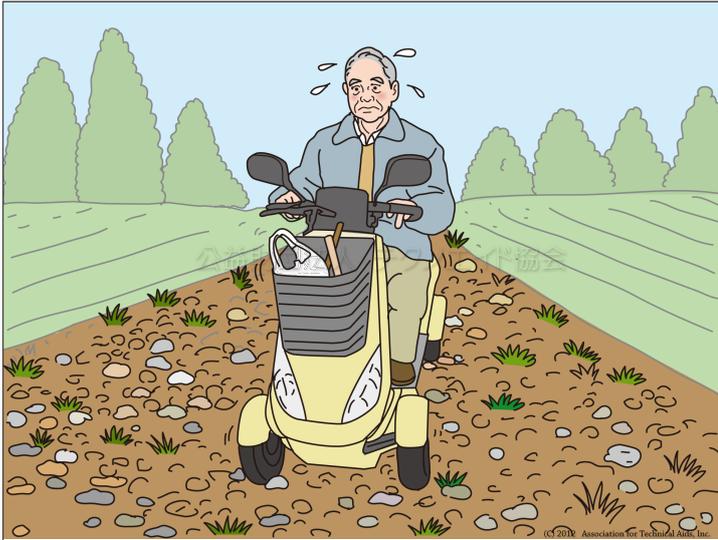
路面状況がひどく、モーターに想定以上の負荷がかかったことで緊急停止装置が働いてしまった

ハンドル形電動車いすでは、機種ごとに乗り越えられる最大段差高さが決められています。路面の凹凸も段差と同様に車いすの走行に影響を与え、想定された以上の悪路を走行するとモーターなどに過大な負荷がかかり故障の原因となることから、多くの機種で自動的に電気を遮断する機構が組み込まれています。無理な走行をしない利用者の注意義務はもちろんですが、製品を提供する事業者にも、実際に行動する範囲での想定されるリスクなどに対する注意喚起など、安全確保をする上での情報提供に責任があるという認識が重要です。

- 人：緊急停止装置がついていることを知らなかった
- 人：近道だったのであえて不整地を走行していた
- 人：安全運転を徹底していなかった
- 管理：安全な運転操作についての教育機会が確保されていなかった

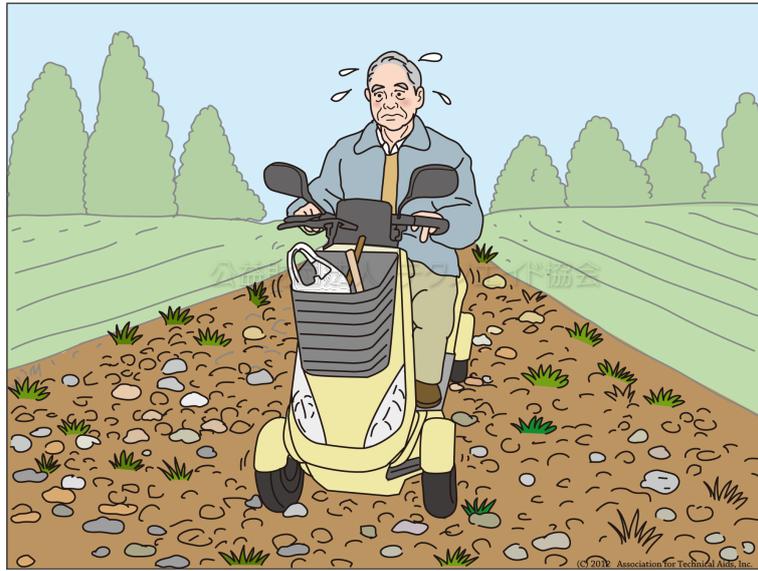
路面状況がひどく、モーターに想定以上の負荷がかかったことで緊急停止装置が働いてしまった
