Case : 177

前後を間違えて設置したことで、すべり落ちそうになる

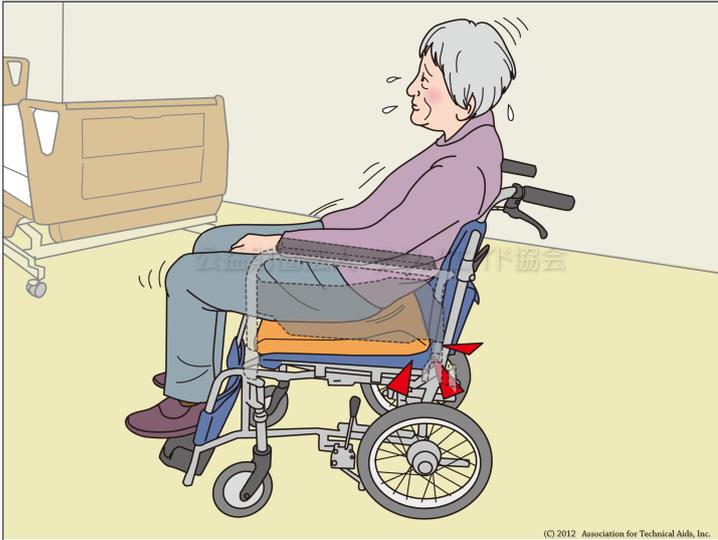
前後があり傾斜のついた車いす用クッションが前後反対に設置されていたため、車いすから転落しそうになった

福祉用具に慣れた事業者の視点では「見ればわかる」と安易に考えがちですが、一般の座布団に慣れた高齢者であれば、クッションに前後の方向があること自体が不思議かもしれません。利用する人の視点に立って丁寧に説明をすることで、このようなヒヤリ・ハットは減っていくのではないのでしょうか。

- 人：車いす用クッションには前後があることを知らなかった
- 人：適当に車いす用クッションを設置してしまった
- 人：カバーを前後反対に装着していた
- モノ：前後がある車いす用クッションがある

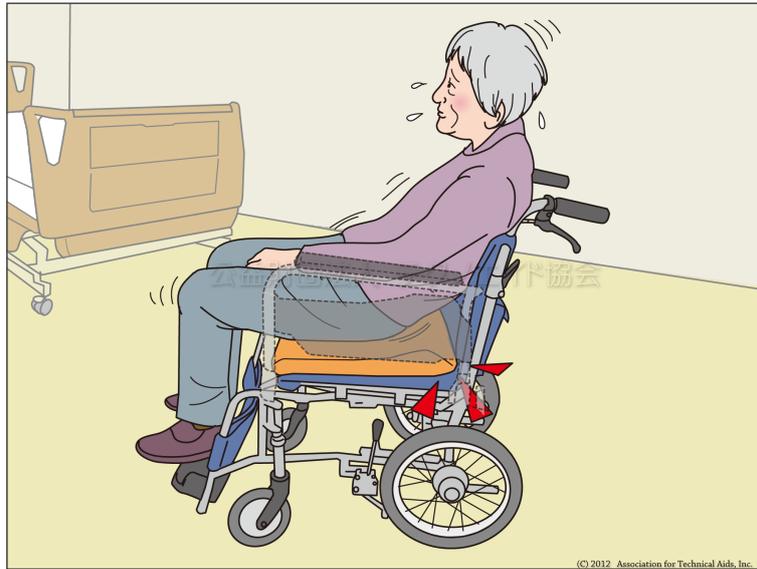
前後があり傾斜のついた車いす用クッションが前後反対に設置されていたため、車いすから転落しそうになった
