Case : 181

ベッドと壁の隙間に体が挟まってしまい、抜けなくなってしまう

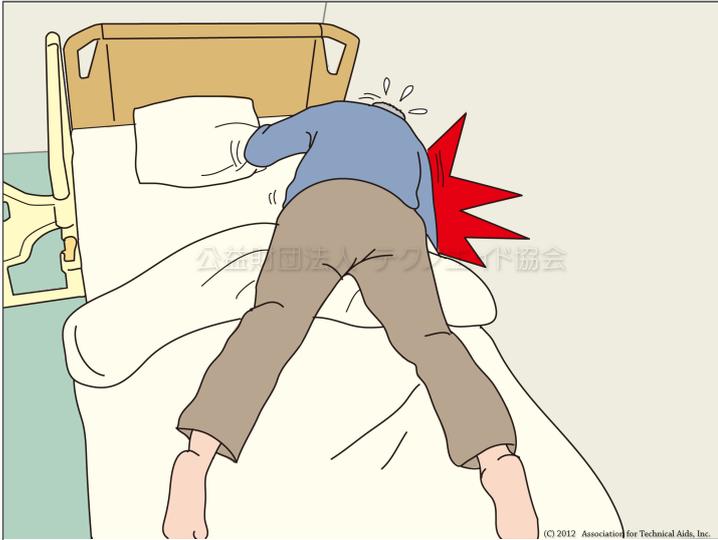
ベッドの柵（サイドレール）を設置していなかったため、壁とベッドの隙間に落ちてしまった

狭い部屋ではベッドが壁際に置かれていることは良くあります。「壁際だから柵は不要」と考えてしまったことがこのヒヤリ・ハットの原因となってしまいました。壁際に置いたベッドでも、少しずつズレたり、布団のための隙間を設けたりします。壁との間には身体がはまってしまいう隙間ができやすいので、壁際でもベッドの柵（サイドレール）は利用するようにしましょう。

- 人：寝相が悪かった
- 人：転落防止対策を怠った
- 環境：ベッドと壁に利用者が墜落する隙間があった

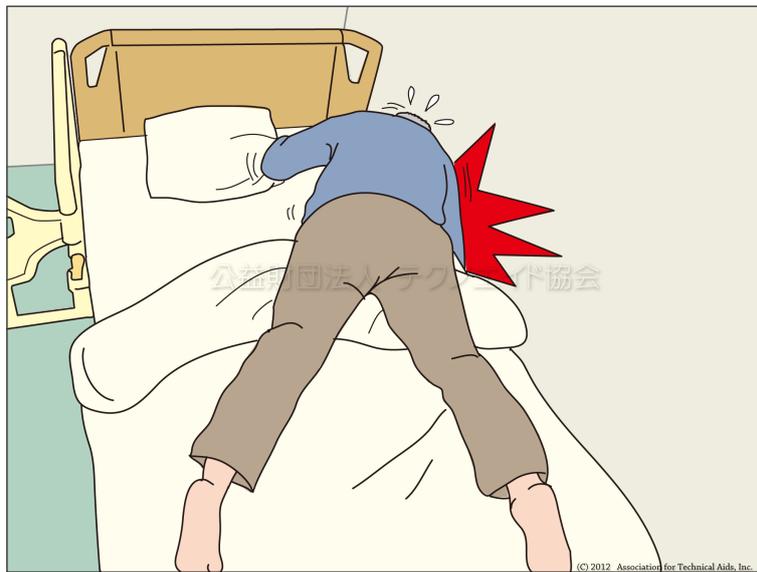
ベッドの柵（サイドレール）を設置していなかったため、壁とベッドの隙間に落ちてしまった
