Case : 217

電源コードが抜けたことで、ポンプの設定が変わる

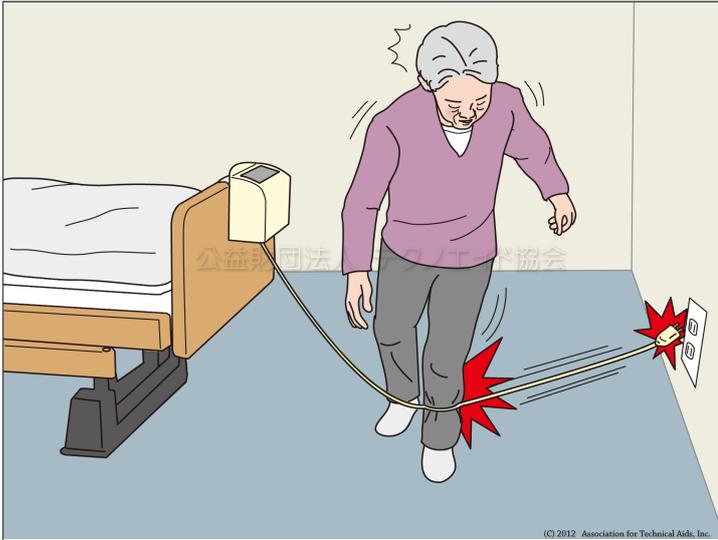
介助者の足がポンプの電源コードに引っかかってしまい、電源コードが抜けてしまったため、設定がリセットされた

エアマットは、体重や体格など利用者の情報を入力することによって適切な圧管理が可能になります。多くの製品は、電源が切れてしまうとその設定は解除され、再度電源を入れても設定は復帰しません。エアマットを使い始めるときには、事業者が設定をすることが多いと思いますが、この事例のような場面のみではなく、ベッドの移動やショートステイなどで一時的に電源を切ることも考えられますので、電源再投入の際に必要な操作についても、家族にしっかりと把握してもらう必要があります。

- 人：一度電源が落ちると設定がリセットされることを知らなかった
- 人：電源コードが人の動線上に配線されていた
- モノ：電源が切れると設定がリセットされてしまう機種だった
- モノ：設定の表示が見づらく、リセットに気が付かなかった

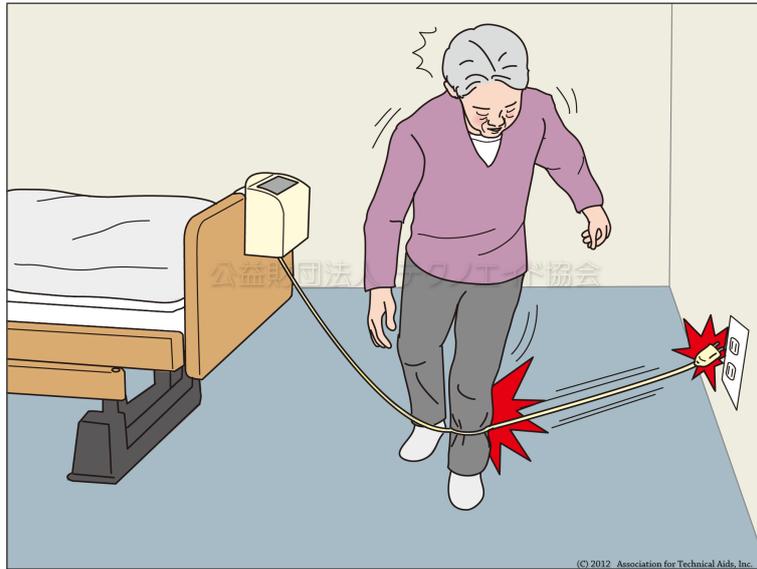
介助者の足がポンプの電源コードに引っかかってしまい、電源コードが抜けてしまったため、設定がリセットされた
