Case : 242

本体と壁の間に指を挟み、ケガをしそうになる

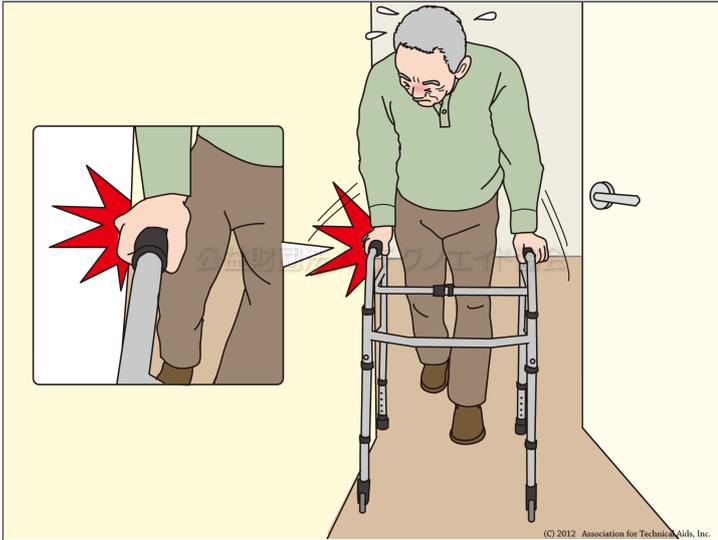
ドアを避けようと壁際を歩いていたら、歩行車のグリップを握っていた指が壁にこすれてしまった

廊下の狭いところを通過しようとしたのでしょうか。狭くはなくても歩行の進路が定まらず、壁に寄って行ってしまったのかもしれません。壁がブロックなどでは容易に皮膚を傷つけてしまいます。このようなことが頻繁に起こるようであれば、壁側に緩衝材を取り付けるなど利用者の歩く意欲を大切にされた対策をとることが大切です。

- 人：進行方向をうまく制御できなかった
- 人：前方をよく見ていなかった
- モノ：簡単に進路を変更できる構造ではなかった
- 環境：狭い通路だった

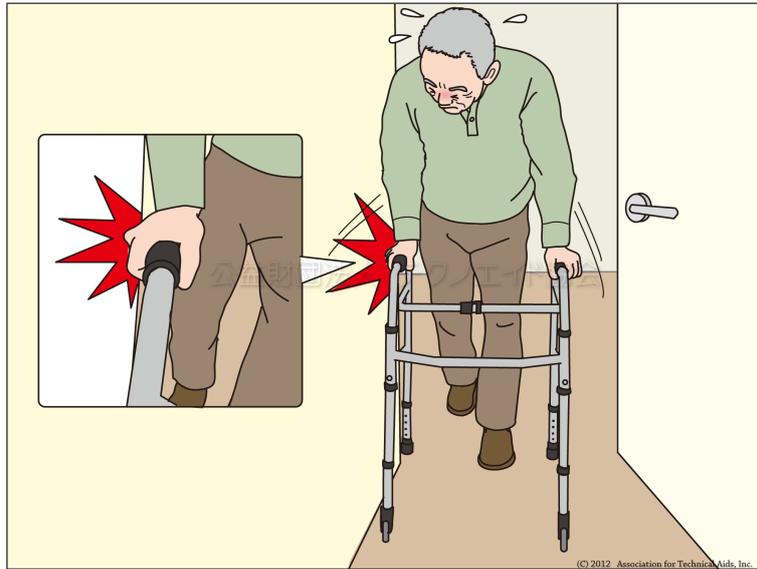
ドアを避けようと壁際を歩いていたため、歩行車のグリップを握っていた指が壁にこすれてしまった
