Case : 245

方向転換をしようとして、本体内で足がもつれ転倒しそうになる

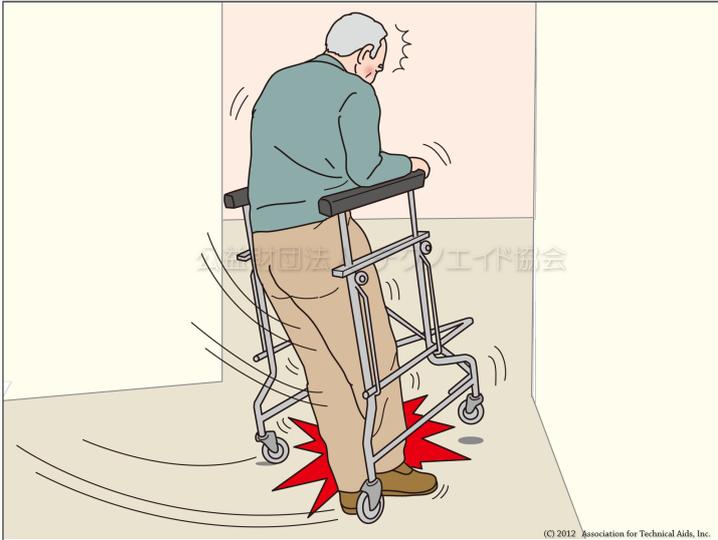
進行方向を変えようと歩行車内で身体の向きを変えたところ、足がもつれて転倒しそうになった

そもそも下肢の機能が歩行車を安全に利用できるレベルであったのかどうかを検討する必要がある事例です。機能的には問題がなかったとしても、床面の状況や回転しようとした場所の広さなどで方向転換のしやすさは変わってきますので、実際に使用する場面において適合を判断することが大切です。

人：あわてて方向転換をしたので足がもつれてしまった

人：使用開始時の練習が不足していた

環境：利用者本人の立位、歩行機能を十分に評価し、安全な利用をアドバイスできる専門職が周囲にいなかった

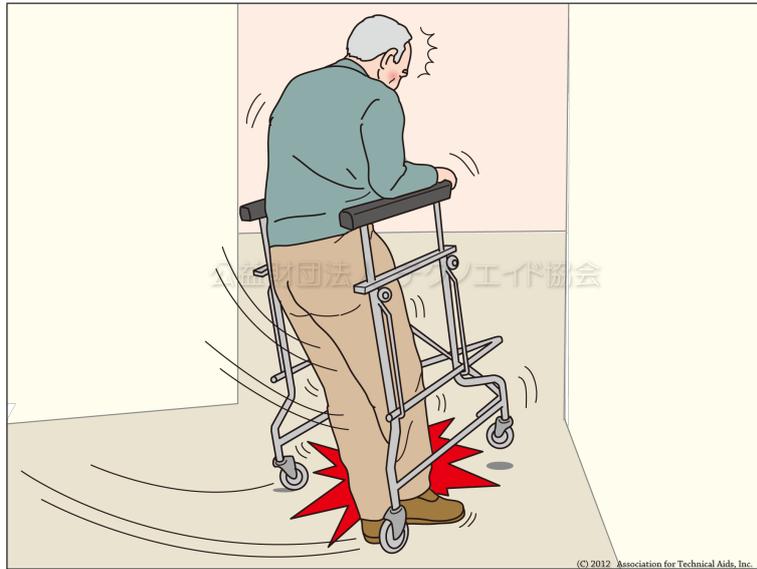
進行方向を変えようと歩行車内で身体の向きを変えたところ、足がもつれて転倒しそうになった
