Case : 259

足を踏み外して転落しそうになる

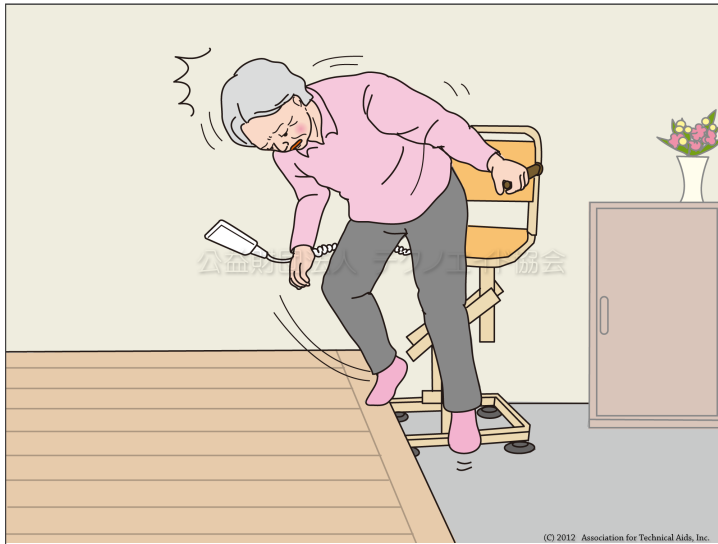
足元をよく見ないまま、段差解消機のいすから降りたため、足を踏み外して転倒しそうになった

玄関用のいす式昇降リフトは、上昇しながら上段の床に近づいていくように動きますが、厳密に、機構上床面の上に到達することはありません。そこで、安全に立ち座りができるよう床面に向けていすが回転するようになっていますが、事例ではこの回転が不十分であったようです。十分に回転すれば足は床の上につくのですが、回転が不十分であったので足が床から遠く、無理をして降りようとしてしまったのでしょう。「時間がかかる」「面倒くさい」と、基本の操作を怠ってしまうこともあります。そんな気持ちの陰にこそ「ヒヤリ・ハット」は潜んでいるものです。

- 人：足元をよく見ていなかった
- モノ：いすの回転が不十分だった
- モノ：昇降高さが十分でなかった
- 環境：昇降リフトの性能に対して上り框段差が大きすぎた

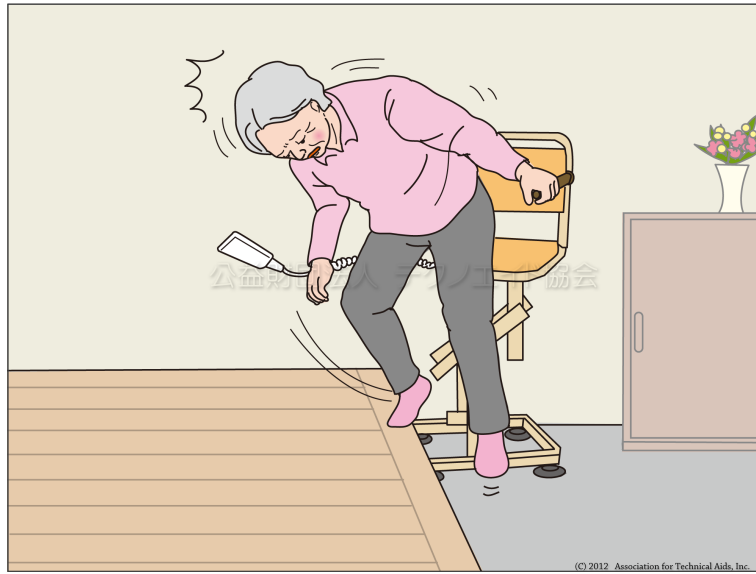
足元をよく見ないまま、段差解消機のいすから降りたため、足を踏み外して転倒しそうになった
