Case : 262

腋（わき）付近にしわができたままつり上げ、利用者が痛がる

移動用リフト（つり具の部分）
分類コード (CCTA95)	123621 (吊り上げ式リフト用吊具)
介護テクノロジー	—
二次元バーコード

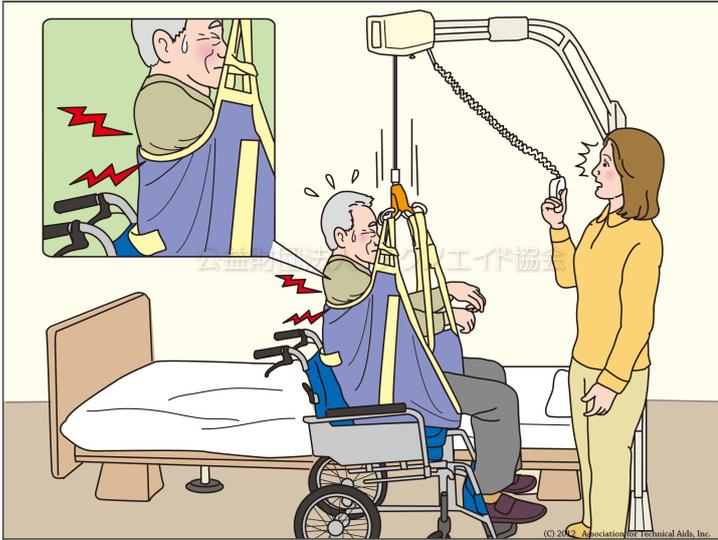
つり具の装着がうまくいっておらず、腋（わき）あたりにしわが寄った状態で利用者をつり上げたため、利用者の腋（わき）が圧迫されて痛がった

つり具は強い力で身体を圧迫しますが、丁寧な装着であれば一般的には問題を起こしません。しかし、不適切な装着による大きなしわ、折り目や、皮膚表面をこすりつけるような横方向のズレにより、皮膚にダメージを与える場合があります。正しい取扱いをおろそかにせず、丁寧に装着することが重要です。

人：しわが寄ると痛みが生じることを知らなかった

人：痛みを伝えることができなかった

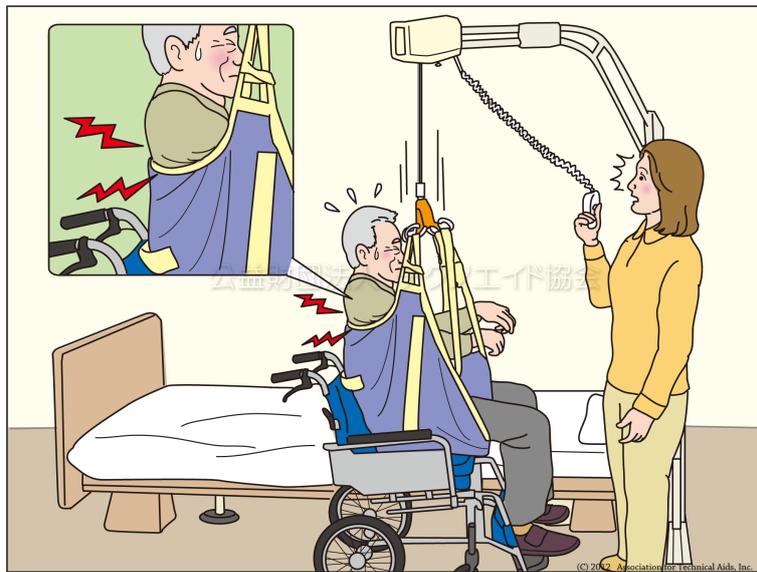
つり具の装着がうまくいっておらず、腋（わき）あたりにしわが寄った状態で利用者をつり上げたため、利用者の腋（わき）が圧迫されて痛がった
