Case : 262

腋（わき）付近にしわができたままつり上げ、利用者が痛がる

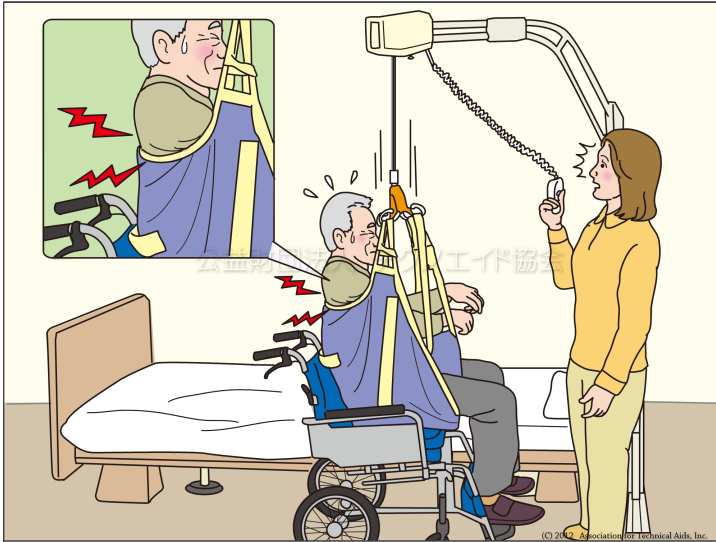
つり具の装着がうまくいっておらず、腋（わき）あたりにしわが寄った状態で利用者をつり上げたため、利用者の腋（わき）が圧迫されて痛がった

つり具は強い力で身体を圧迫しますが、丁寧な装着であれば一般的には問題を起こしません。しかし、不適切な装着による大きなしわ、折り目や、皮膚表面をこすりつけるような横方向のズレにより、皮膚にダメージを与える場合があります。正しい取扱いをおろそかにせず、丁寧に装着することが重要です。

人：しわが寄ると痛みが生じることを知らなかった

人：痛みを伝えることができなかった

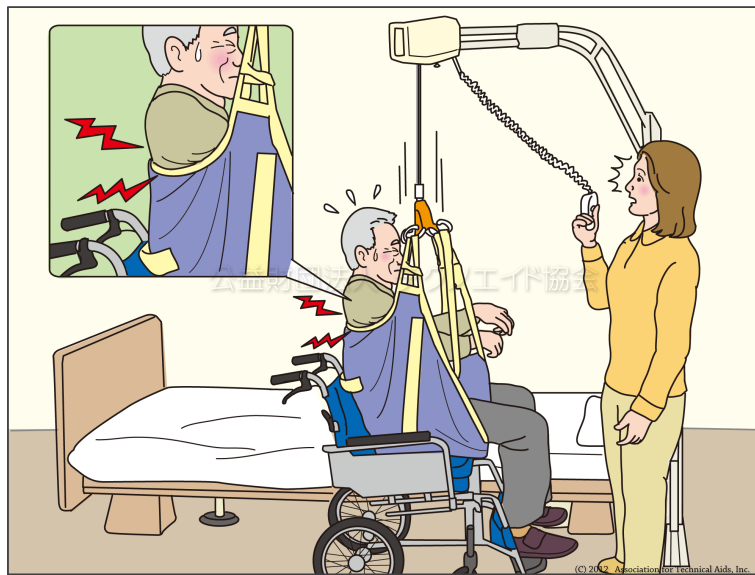
つり具の装着がうまくいっておらず、腋（わき）あたりにしわが寄った状態で利用者をつり上げたため、利用者の腋（わき）が圧迫されて痛がった
