Case : 283

ステップが足と接触し、ケガをしそうになる

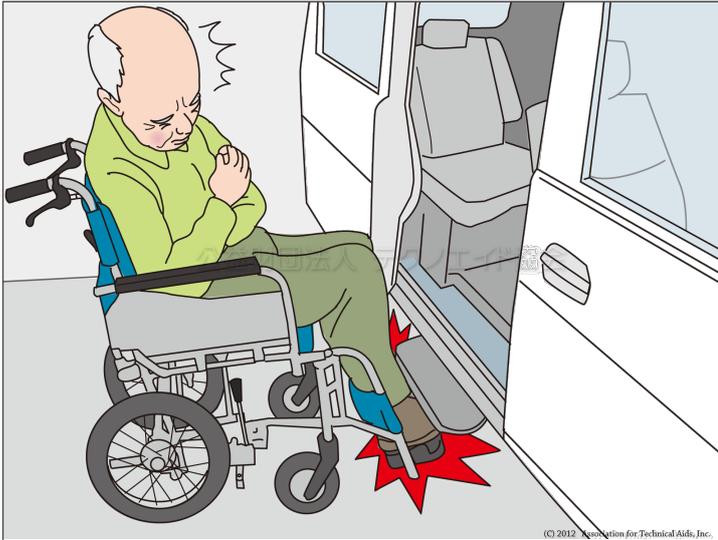
車両に乗り込むため車いすで待機していたところ、自動で出てきたステップが利用者の足と接触してしまった

車に乗り込むためのステップはドアの開閉に連動するものが一般的ですが、この事例の福祉車両は、サイドブレーキと連動してステップが出てくる構造であったため、運転手である介助者は運転席にいて、車いすと車両の間隔を把握できなかったとのことです。このような製品の構造に起因する危険性をあらかじめ想定することで、注意を喚起し、ミラーで確認するなどの安全確保が可能となります。普段から想定される危険性を話し合い、認識しておくことが事故防止には有効です。

- 人：利用者の足先がステップとぶつかってしまう位置に車いすを停めてしまった
- 人：ステップが自動で出てくることを知らなかった
- モノ：ステップが出てくることを表示する注意喚起がなかった

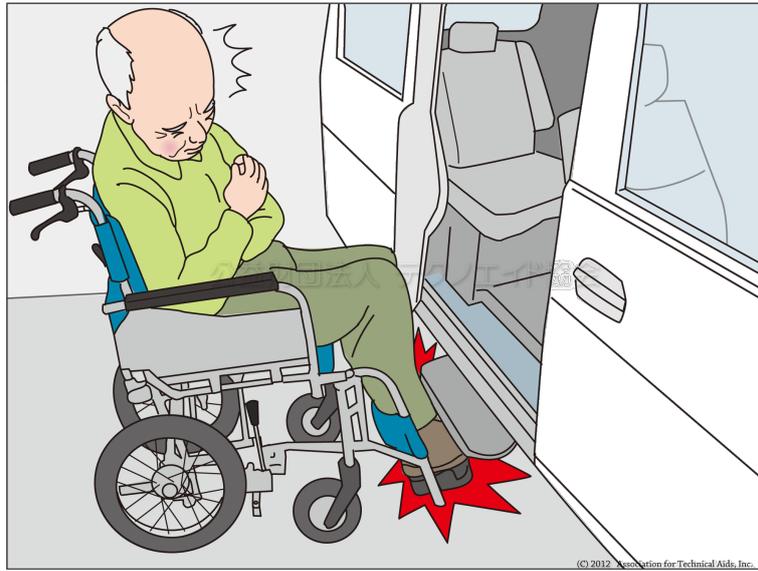
車両に乗り込むため車いすで待機していたところ、自動で出てきたステップが利用者の足と接触してしまった
