Case : 285

振動でヘッドサポートの調整ねじがゆるみ、首が倒れそうになる

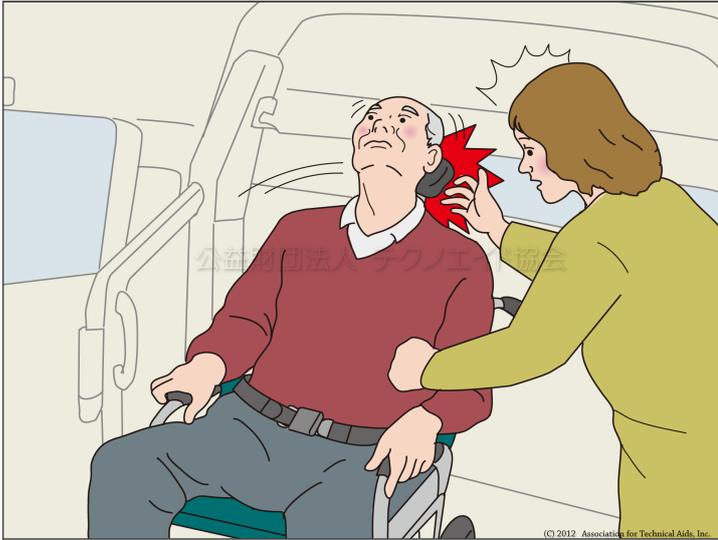
ヘッドサポートの調整ねじがゆるんでいたため、移動中の振動でヘッドサポートが倒れてしまった

頻繁に調整をするので、普段からあまりねじをきつくは締めていなかったようです。報告された事例は、初めての介護タクシーでの移動中で、この経験をしてからは、移動前にねじを確認、締めなおすことを習慣にしているそうです。

人：しっかりと調整ねじを締めていなかった

モノ：振動で調整ねじがゆるんでしまう

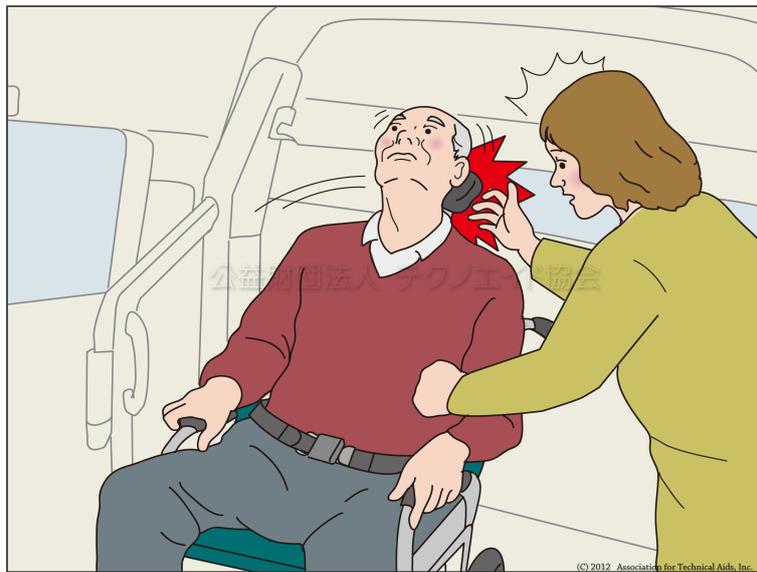
ヘッドサポートの調整ねじがゆるんでいたため、移動中の振動でヘッドサポートが倒れてしまった
