Case : 289

転倒した際、手すりの隙間に頭を挟んでしまう

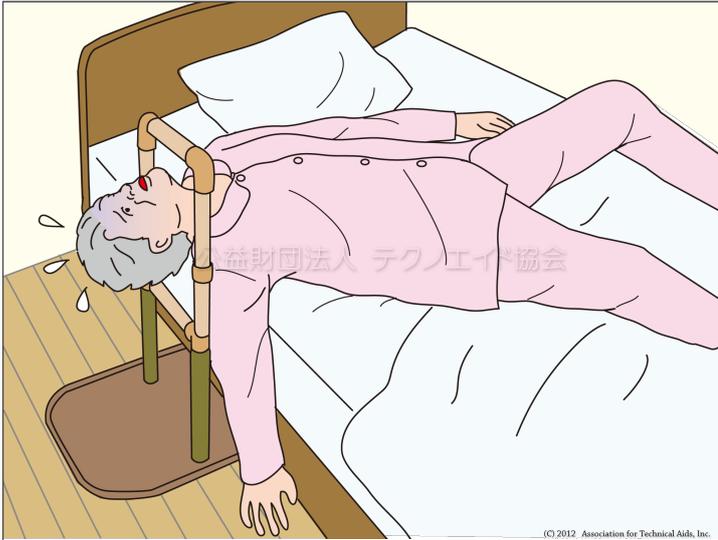
転倒したはずみで首が床置き形手すりの隙間に入り込んでしまい、抜けなくなってしまった

実際に死亡事故が起こってしまった事例です。手すりは転倒を防いだり、立ち上がりを補助する目的で使用するものですが、配置が不適切であったり、本来手すりを安全に使用できない人に用いたりすることで、かえって危険になってしまうことがあります。適切な配置を検討し、十分に説明することはもちろんですが、利用すること自体が適切であるかどうかの判断が重要です。

モノ：ちょうど頭が入り込んでしまう隙間があった
 環境：設置場所が悪かった

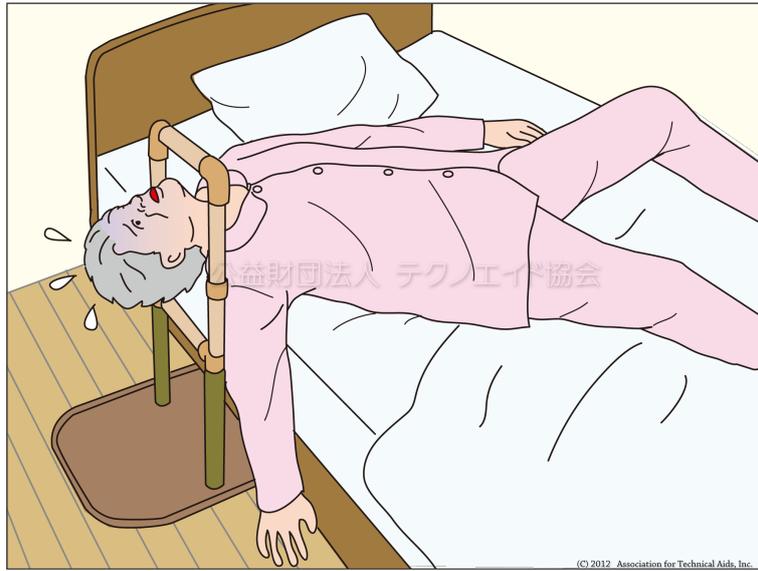
転倒したはずみで首が床置き形手すりの隙間に入り込んでしまい、抜けなくなってしまった
