Case : 315

座面高さ調整時に、フレームの隙間に指を挟みそうになる

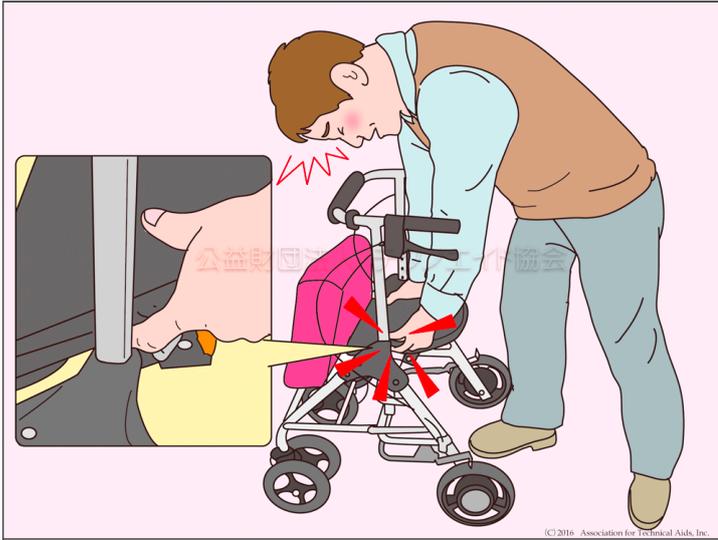
歩行器の座面の高さを調整しようとして、指を挟みそうになった

歩行器の座面を調整する際の指の持って行き方が悪く、挟みそうになった事例です。歩行器の構造や機構によるところが多く、説明書通りの調整方法で行えば危険は少なくなります。ただし、実際には説明書を見ずに使われることが少なくなく、メーカーレベルでの工夫も求められます。

人：説明書にある安全な調整方法を知らないで我流でやろうとした  
 モノ：指を挟み込みやすい構造や機構だった  
 環境：十分な明るさがなく、細部が見えにくかった  
 管理：メーカーからの注意喚起が不足していた

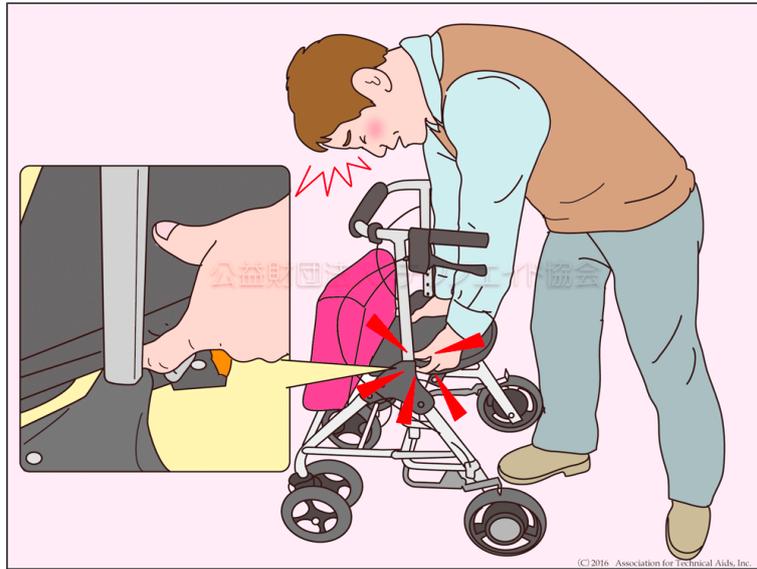
歩行器の座面の高さを調整しようとして、指を挟みそうになった
