Case : 317

無理な介助で移乗中に車いすのブレーキレバーにお尻がぶつかり、ブレーキレバーが曲がってしまう

### 場面の説明

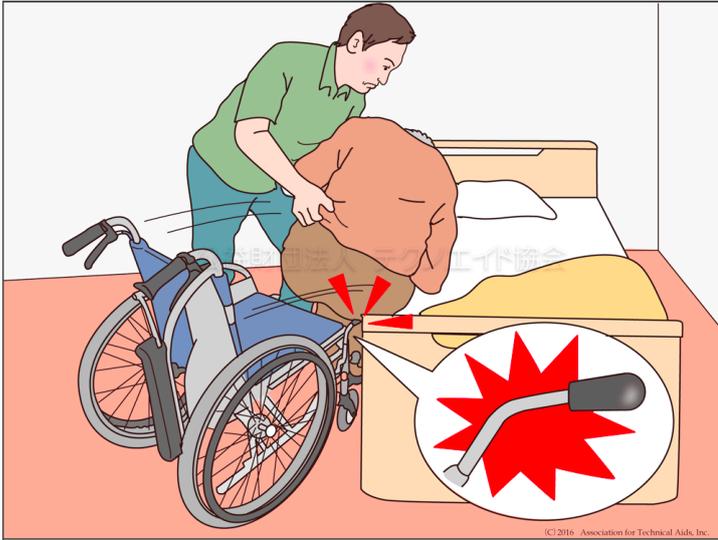
ベッド・車いす間での無理な介助での移乗中に車いすの延長ブレーキがお尻がぶつかり、ブレーキレバーが曲がってしまった

延長ブレーキを使っている場合に起こりやすいトラブルです。  
車いす・ベッド間の移乗介助の方法やその際の車いすの準備に関して、再検討が必要です。

人：力まかせに移乗させようとした  
人：本人の身体機能から、そもそも持ち上げる介助方法が適切ではなかった  
環境：介助者から延長ブレーキが見えにくかった

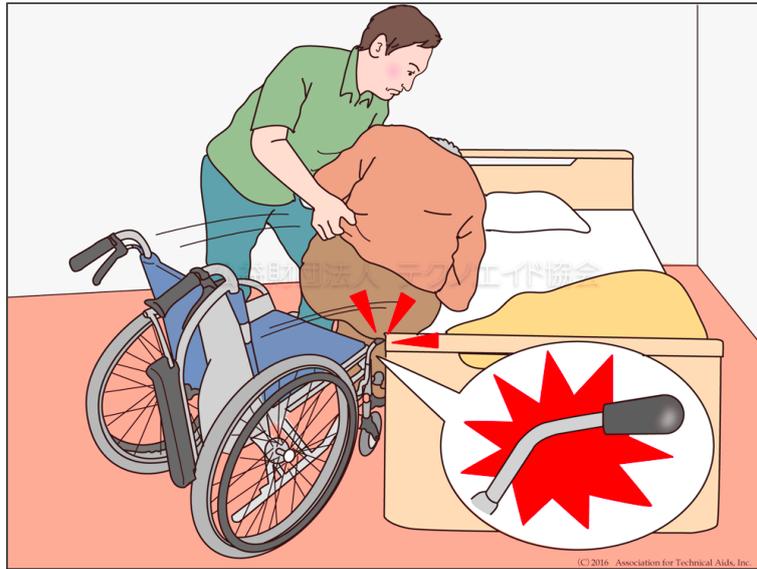
ベッド・車いす間での無理な介助での移乗中に車いすの延長ブレーキがお尻がぶつかり、ブレーキレバーが曲がってしまった
