Case : 317

無理な介助で移乗中に車いすのブレーキレバーにお尻がぶつかり、ブレーキレバーが曲がってしまう

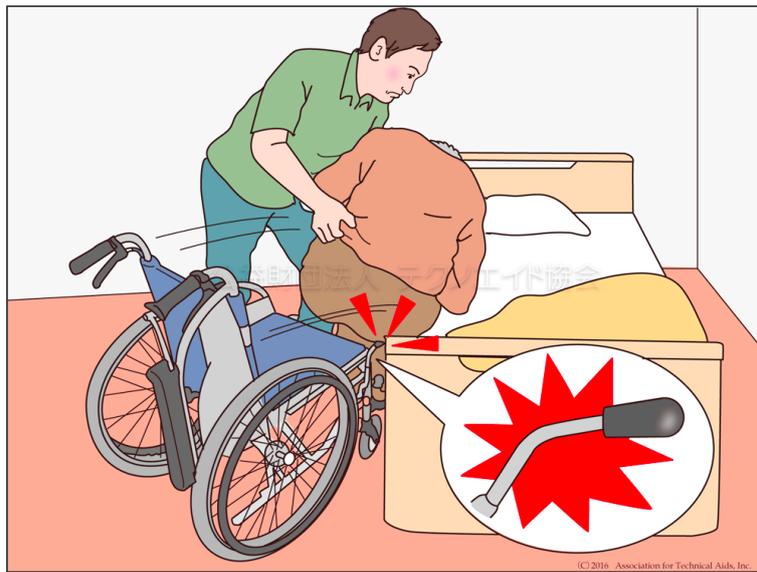
ベッド・車いす間での無理な介助での移乗中に車いすの延長ブレーキがお尻がぶつかり、ブレーキレバーが曲がってしまった
