Case : 323

左右のフットサポートの間に足首が挟まりケガをしそうになる

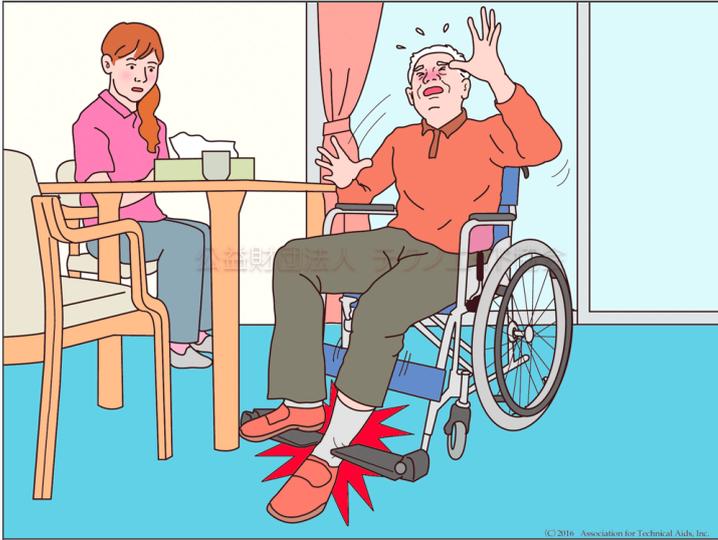
車いすで過ごしていた時に、左右のフットサポートの間に足首が挟まり、ケガをしそうになった

足首は筋肉や脂肪組織が少なく、傷になりやすい部分です。外出時には靴を履いているので落ちにくいですが、自宅内で靴下を履いている場合は滑って落ちやすくなります。下肢の麻痺や感覚障害、筋力低下のある人に起こりやすい事例です。

- 人：下肢の麻痺や筋力低下でうまく足の位置がフットサポート上に保持できなかった
- 人：靴下がフットサポート上で滑りやすかった
- モノ：左右のフットサポートの間があり、足が落ち込みやすい構造だった
- 管理：介護者の注意が不足していた

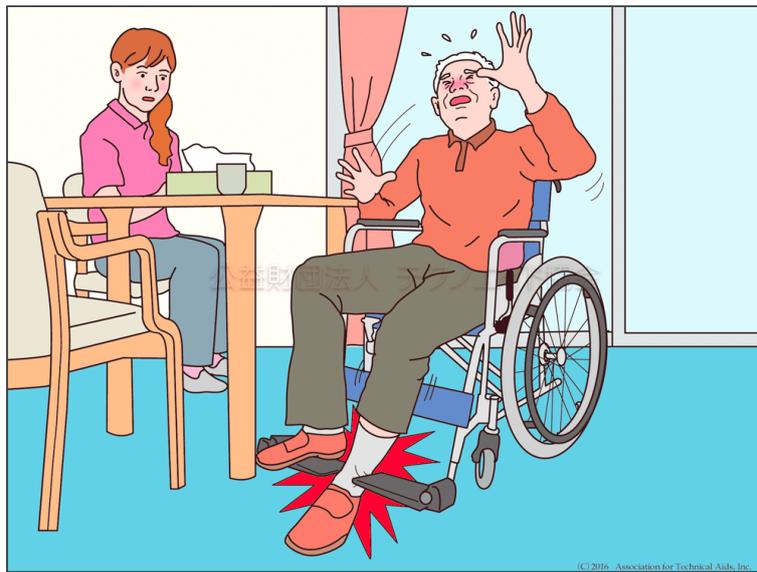
車いすで過ごしていた時に、左右のフットサポートの間に足首が挟まり、ケガをしそうになった
