Case : 338

介助のために外していたサイドレールを、ベッドの下降操作により挟み込み、変形しそうになる

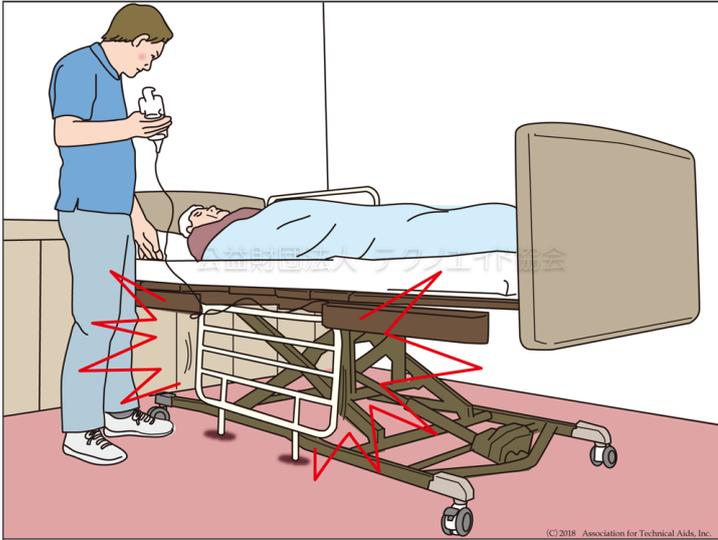
おむつ交換の介助の際、サイドレールを外して保管していた。  
ケアが終わりベッドを下降させる際に挟んでしまい変形しそうになった。

介護者がベッドの高さを高くしておむつ交換等の介助をすることが良くあります。狭い部屋では、サイドレールを遠くに置けなかったり、誤ってゴミ箱や未使用のおむつがベッド下に収納されていることがあります。ベッド昇降の際は、挟み込みに注意しましょう。

- 人：ベッドの下を確認せずにベッドを下げた
- 環境：部屋が狭く、ベッド下や横にモノを置かざる負えない状況があった
- 管理：ベッド下にベッド柵やゴミ箱等を置かない注意喚起や指導が不十分だった

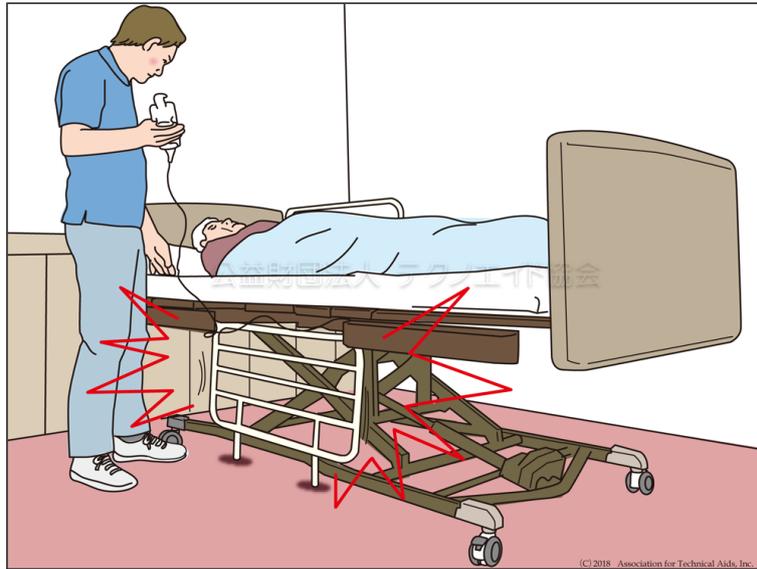
おむつ交換の介助の際、サイドレールを外して保管していた。  
ケアが終わりベッドを下降させる際に挟んでしまい変形しそうになった。
