Case : 35

酸素チューブがベッドの隙間に挟まり、酸素が十分に供給されなくなる

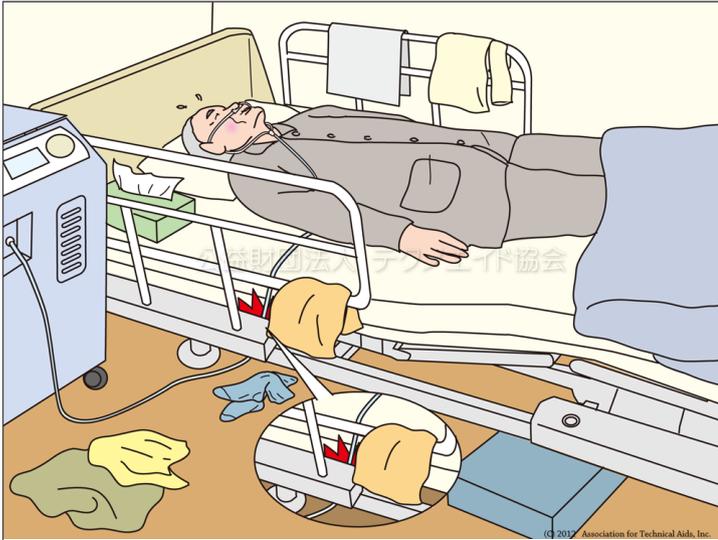
背上げの際、酸素チューブが可動部に挟まったが、介助者はすぐには気がつかなかった

ベッドには多くの挟み込みやすい箇所があり、背上げや高さ調整などの操作をするときには、酸素チューブが挟み込まれていないか確認することが重要です。また、このようなヒヤリ・ハットを起こさないためには確認しやすい環境も重要です。ベッド周りは整理整頓しておきましょう。

- 人：ベッドの可動部に酸素チューブが挟まることを想定していなかった
- モノ：使用上の注意を促す表示がなかった
- 環境：布団などで、酸素チューブの位置がわかりにくかった

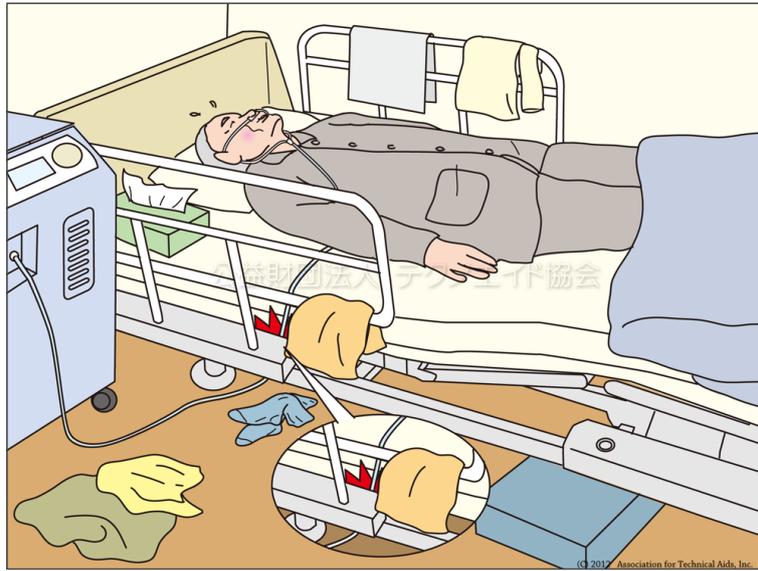
背上げの際、酸素チューブが可動部に挟まったが、介助者にはすぐには気がつかなかった
