Case : 353

フットプレートの裏面に足がこすれてケガしそうになる

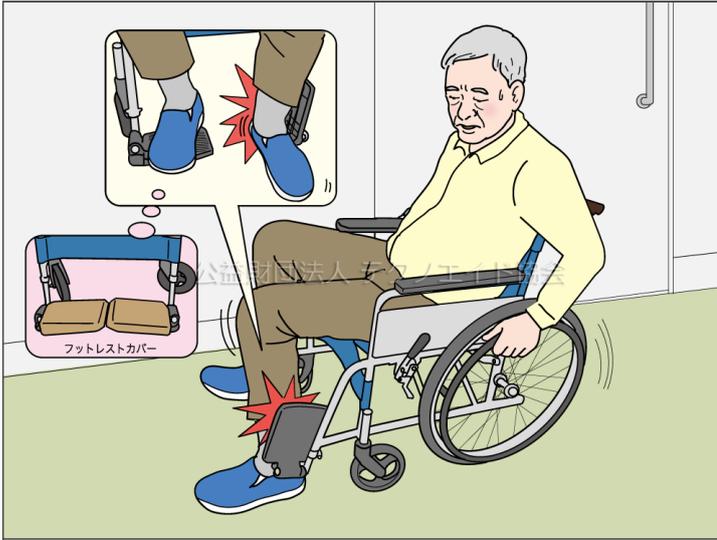
片麻痺者の自力での足こぎ移動時に、フットプレートの裏面に足がこすれてケガしそうになった

片麻痺者の自力での足こぎ移動時に、フットプレートの裏面に足がこすれてケガしそうになった事例です。車いすのフットサポートが取り外せないタイプの場合、足元空間が狭くなり、接触しやすくなります。着脱が可能な車いすに変更したり、フットプレートカバーを装着する対策もあります。

- 人：フットプレートへの接触に関して注意不足だった
- 人：フットサポートの着脱が可能な車いすやフットプレートカバーの選定がされてなかった
- モノ：車いすのフットプレートが足に接触しやすい構造であった

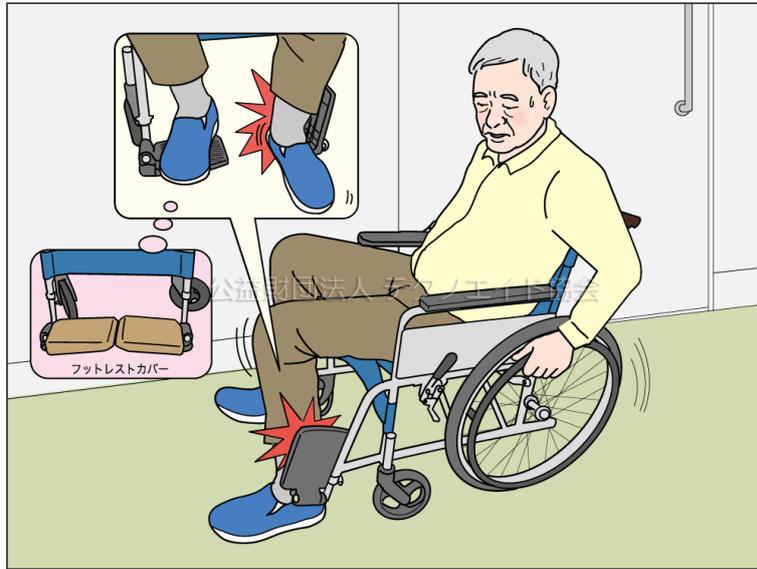
片麻痺者の自力での足こぎ移動時に、フットプレートの裏面に足がこすれてケガしそうになった
