Case : 361

昇降リフトが利用者の車いすに接触し、転倒しそうになった

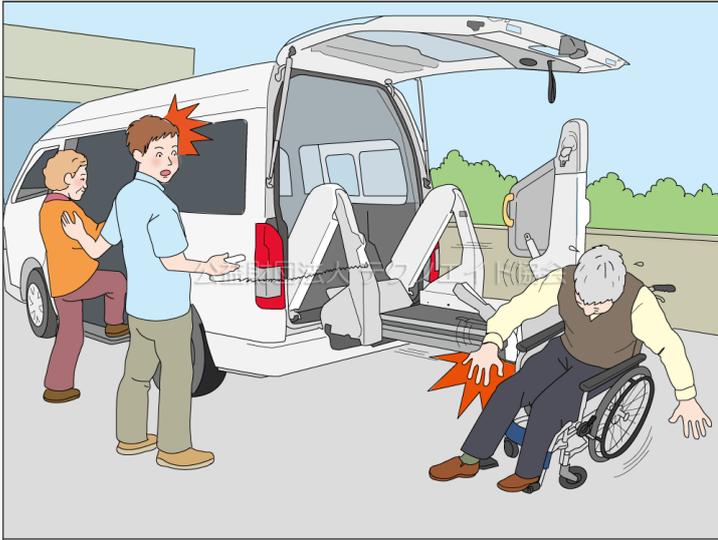
送迎車両の昇降リフトが待機していた利用者の車いすに接触し、転倒しそうになった

送迎車両の昇降リフトが待機していた車いすに接触し、転倒しそうになった事例です。リフト操作をしていた人が別のことに気を取られていたことと、車いす利用者を連れてきた介護職員の待機位置が悪かったために生じました。リフトの操作によっては、挟み込み等の重大事故につながるリスクがあります。圧迫力が強いので、慎重な操作や安全確認が必要です。

- 人：リフト操作をしていた人が別のことに気を取られていた
- 人：車いす利用者の待機位置が悪かった
- 管理：大事故を予防する慎重な操作や安全確認が不足していた

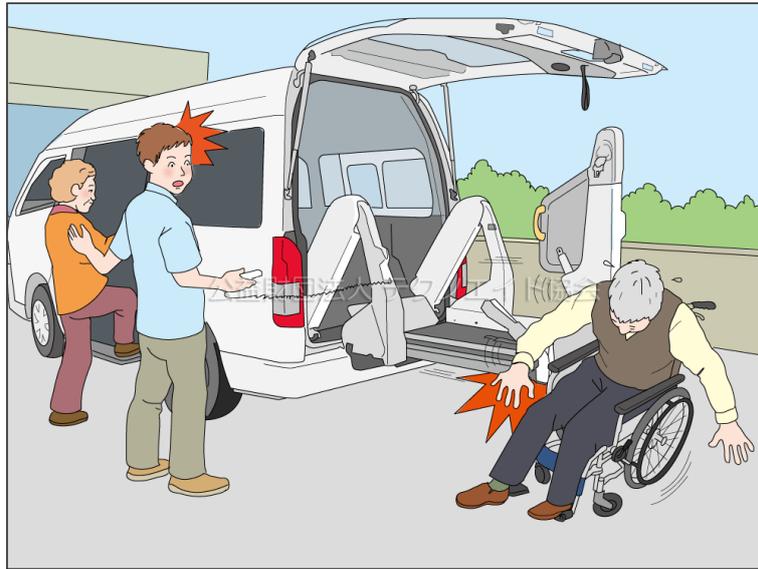
送迎車両の昇降リフトが待機していた利用者の車いすに接触し、転倒しそうになった
