Case : 364

起き上がり時にベッドと手すりの隙間に足が挟まる

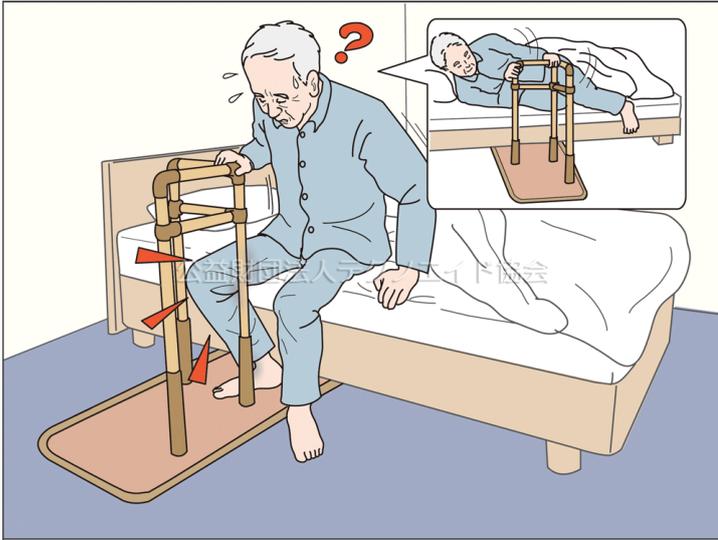
トイレに行こうと慌てて起き上がったところ、ベッドと手すりの間に足が挟まった

家具のベッドと組み合わせで使うことの多い床置き式手すりは、安全な利用のためにはベッドとの隙間を空けずに設置することが大切ですが、隙間を空けずに設置しても置き場所によっては手すりの空間に足など体の一部が入り込んで挟まってしまふ危険性があります。この事例は冬の布団に変えた直後に発生しており、従来にもこのような状況になっていたにもかかわらず、布団の厚さが増したことで足が抜けなくなったものと思われます。

- 人：急いでトイレに行こうと慌てていた
- モノ：ベッドの高さと手すり横棒の間隔が広く空いていた
- モノ：手すりを置く位置が足と交錯する位置だった
- 管理：ベッドでの起き上がり動作や、トイレへの動線の検討をせずに手すりの位置を決めてしまった

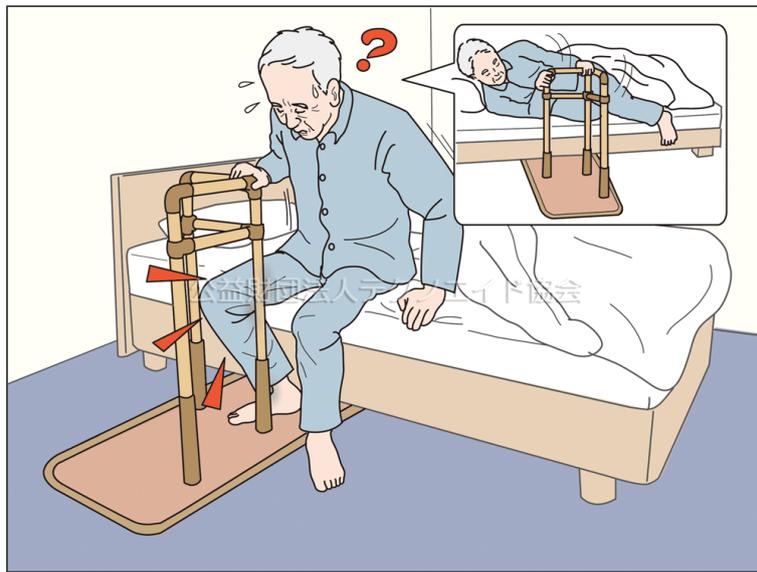
トイレに行こうと慌てて起き上がったところ、ベッドと手すりの間に足が挟まった
