Case : 37

ベッドの柵（サイドレール）を差し込む穴に指を入れ、ケガをしそうになる

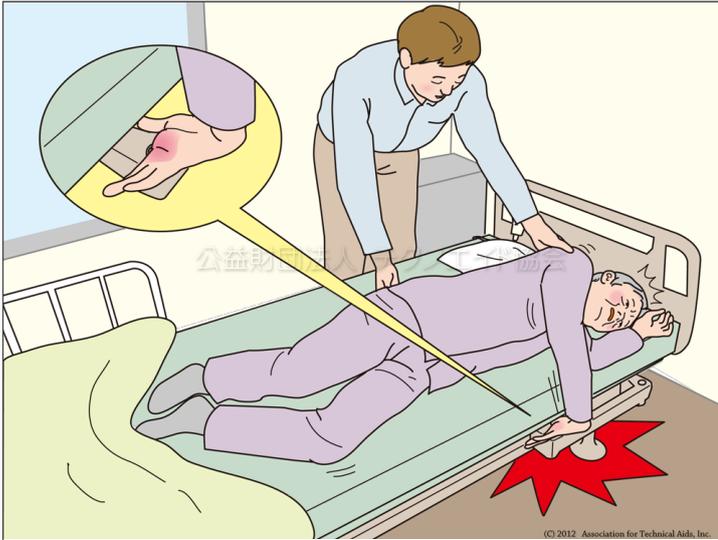
利用者の指がサイドレール受けの穴に入っているのに気づかず、利用者の体位を変えようとした

- 人：利用者の指が穴に入ることを想定していなかった
- 人：介助する前に、腕や手の位置が安全な場所にあるか確認しなかった
- モノ：ちょうど指が入りやすい位置に穴があった

まさかと思うような偶然から事故が起きることもあります。この事例も実際に起こっているヒヤリ・ハットです。ベッドの柵（サイドレール）が不要な人であればサイドレール受けを収納しておくなど対応することも可能です。介護場面では先例を把握し、それを安全に活かすことが重要です。

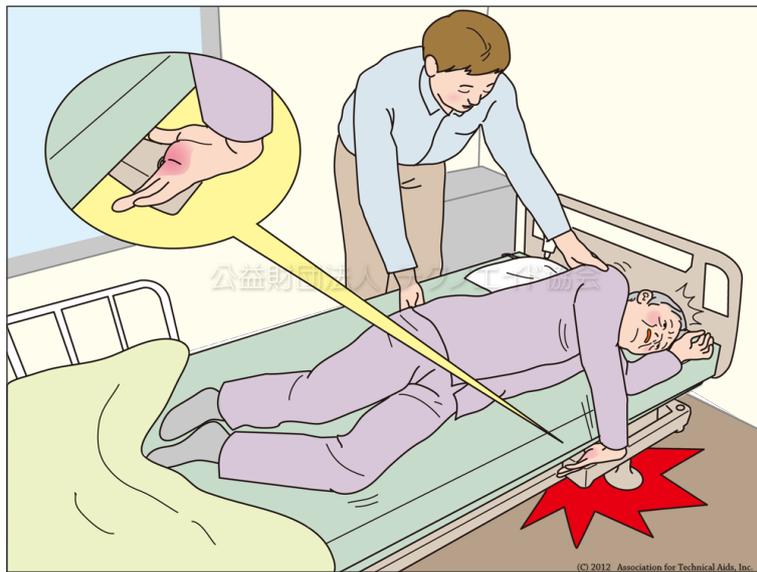
Case : 37

利用者の指がサイドレール受けの穴に入っているのに気づかず、利用者の体位を変えようとした
