Case : 379

土の地面に設置した昇降機がめり込み、傾いて転落しそうになる

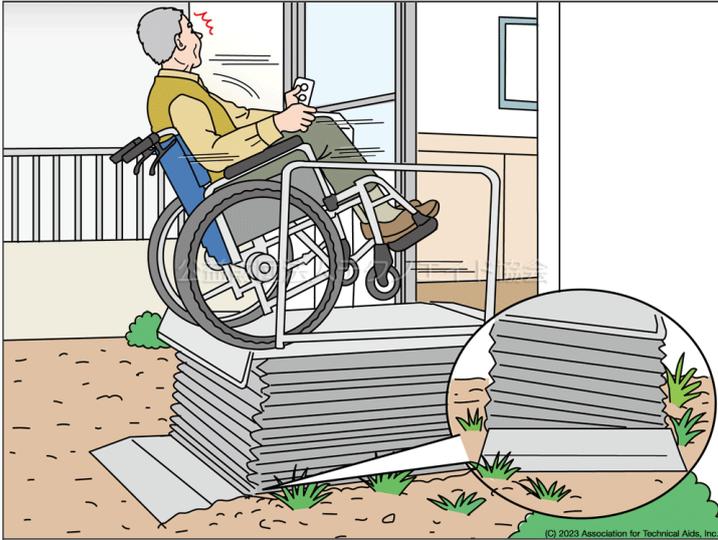
長年の使用で車いす用段差解消機のテーブル面に傾斜ができており、下降中に車いすが動いて転落しそうになる

基本的には設置面の補強を行なうなどの事前対策が求められ、土の地面では長年の風雨等で傾くことが考えられます。また地面から伸びた植物が故障の原因となることも考えられますので、そもそもの設置状況が不適切であり危険であったと判断されます。多くの昇降機には転落防止目的の脱輪止めが設けられていますが、低いものだと大車輪側からの動きを止めることができない可能性もあり、過信は出来ません。

- 人：地面が土でも固そうだったので大丈夫だと思った
- モノ：重いタイプの車いすだった
- モノ：車いすのブレーキの効きが甘かった
- 環境：設置する地面が土だった
- 管理：土の地面では設置できないことを徹底していなかった

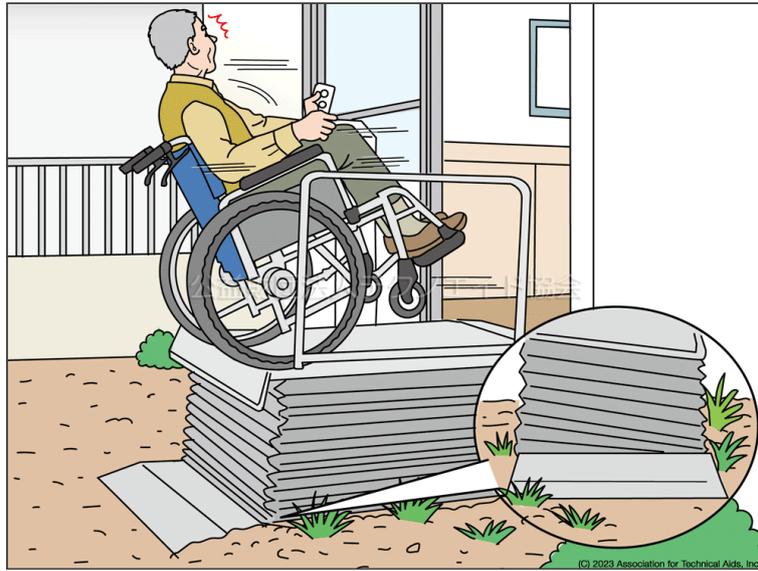
長年の使用で車いす用段差解消機のテーブル面に傾斜ができており、下降中に車いすが動いて転落しそうになる
