福祉用具ヒヤリハット 研修教材 (講師用)

Case: 379

土の地面に設置した昇降機がめり込み、傾いて転落しそうになる

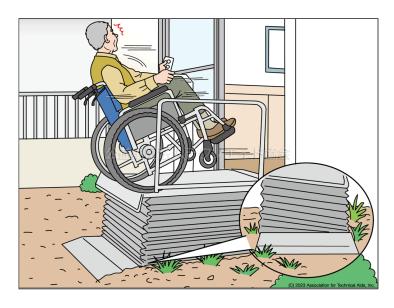
長年の使用で車いす用段差解消機のテーブル面に傾斜ができており、下降中に車いすが動いて転落しそうになる

基本的には設置面の補強を行なうなどの事前対策が求められ、土の地面では長年の風雨等で傾くことが考えられます。また地面から伸びた植物が故障の原因となることも考えられますので、そもそもの設置状況が不適切であり危険であったと判断されます。多くの昇降機には転落防止目的の脱輪止めが設けられていますが、低いものだと大車輪側からの動きを止めることができない可能性もあり、過信は出来ません。

人:地面が土でも固そうだったので大丈夫だと思った

モノ:重いタイプの車いすだった

モノ:車いすのブレーキの効きが甘かった

環境:設置する地面が土だった

管理:土の地面では設置できないことを徹底していなかった

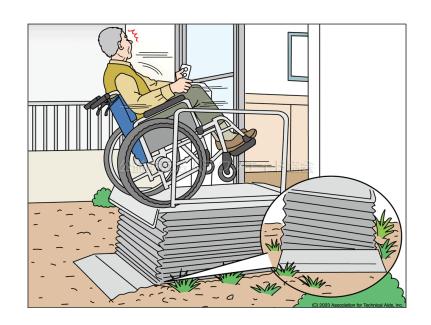
土の地面に設置した昇降機がめり込み、傾いて転落しそうになる

長年の使用で車いす用段差解消機のテーブル面に傾斜ができており、下降中に車いすが動いて転落しそうに なる
