Case : 391

介護ベッドの背を上げる際に背板とベッド柵の間に腕が挟まりそうになる

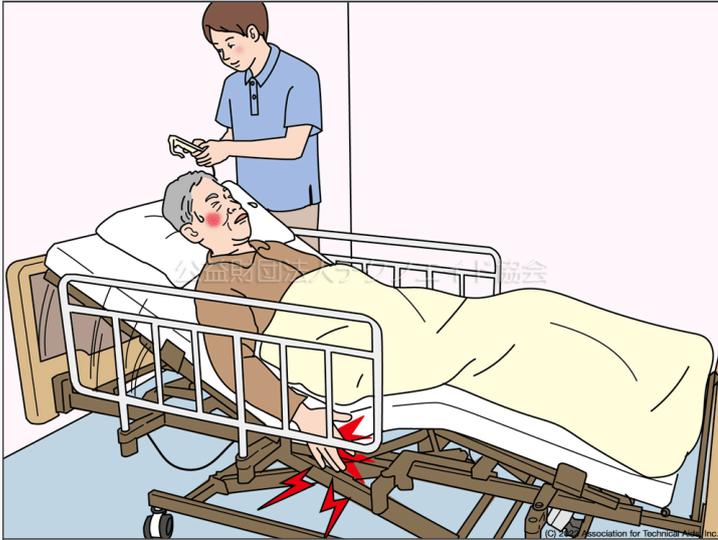
家族が介護ベッドの背上げの操作をしたところ、利用者の腕がベッド柵と上昇していた背板の隙間に挟まり、怪我をしそうになった。

介護ベッドの背上げの可動部分とベッド柵の間には隙間があり、背上げ操作の前に腕の位置を確認するなど、挟み込みを予防する注意が必要です。このケースでは介助者の立ち位置とは反対側の腕が挟まれそうになっており、腕の位置が見えづかったことが考えられます。介護ベッドは手元スイッチのボタンを押すだけの簡単操作と思いがちですが、事前の安全確認が大切なことも合わせて説明する必要があります。

- 人：（利用者）腕が挟まっていることを介助者に伝えられなかった
- 人：（介助者）腕が挟まる隙間があることを知らなかった
- モノ：腕が挟まる隙間があった
- 環境：部屋が狭く、ベッドの片側からしか操作ができなかった
- 管理：ベッド納品時の操作説明内容が担当者任せになっていた

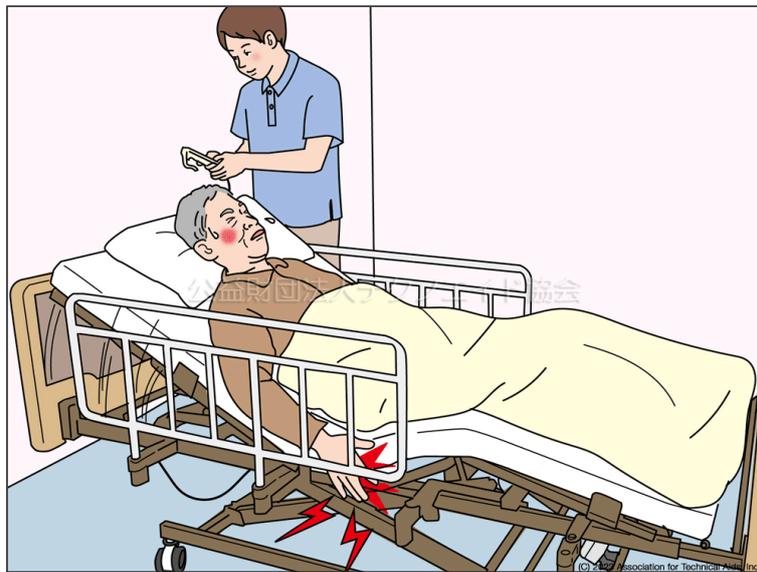
家族が介護ベッドの背上げの操作をしたところ、利用者の腕がベッド柵と上昇していた背板の隙間に挟まり、怪我をしそうになった。
