Case : 392

介護用ベッドの昇降機構に挟まった異物を取り除いたとたん寝床のフレームが落下した

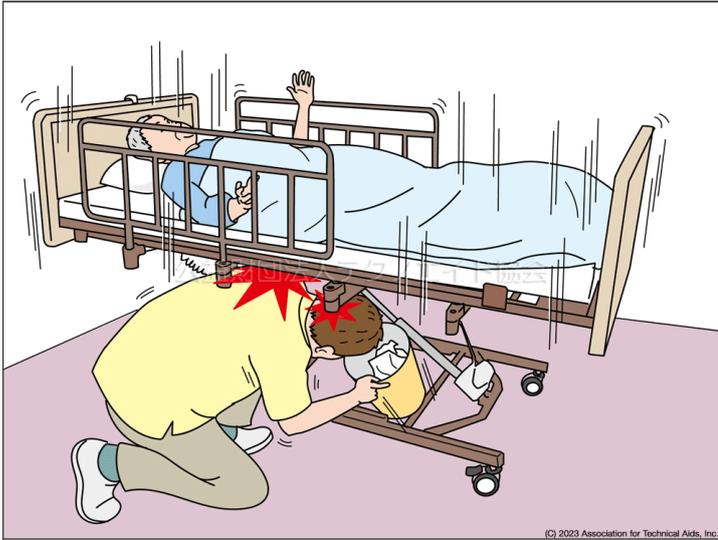
家族が昇降機構がある介護用ベッドの下部に異物挟まっていることに気づき、手を入れて取り除いたところ、寝床のフレーム部分が落下し怪我をしそうになる

介護用ベッドの昇降機構にはいくつかの種類がありますが、ベッド下にX型のフレームを備える形式のものでは、レールに異物が挟まると動力部分のみが収縮し寝床フレームに支えがない状態になります。この状態で異物を取り除くと寝床フレーム部分は一気に下降し大変危険です。ベッド下に障害物がないことを常に確認し、荷物を置くことの危険性を説明することも大切です。

- 人：ベッドを納品した事業者が異物を挟み込む危険性や対処方法の説明をしていなかった
- モノ：昇降機構やレールの位置が異物を挟みやすい形状だった
- 環境：ベッド下に収納しないとモノがあふれる狭い部屋だった
- 管理：事業者に対して昇降機構への異物挟み込みリスクの重大さを伝える研修がなかった

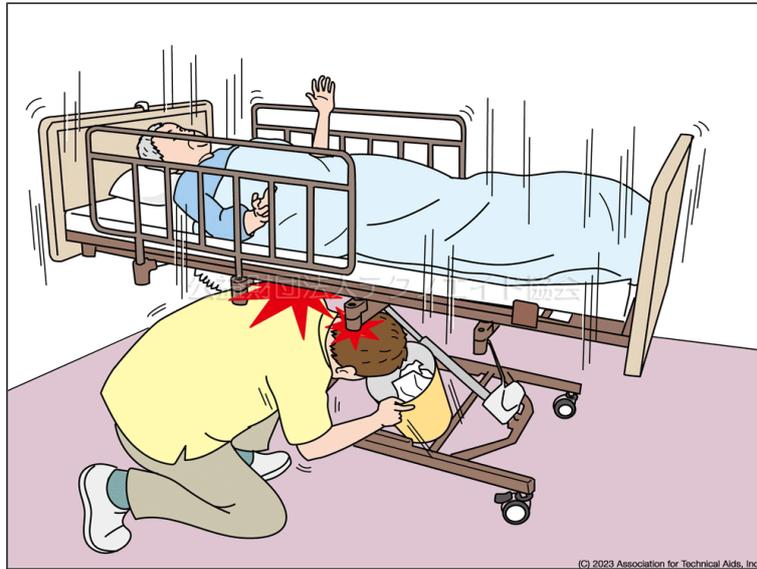
家族が昇降機構がある介護用ベッドの下部に異物挟まっていることに気づき、手を入れて取り除いたところ、寝床のフレーム部分が落下し怪我をしそうになる
