Case : 395

機械浴槽のストレッチャーの隙間に腕が挟まり怪我をしそうになる

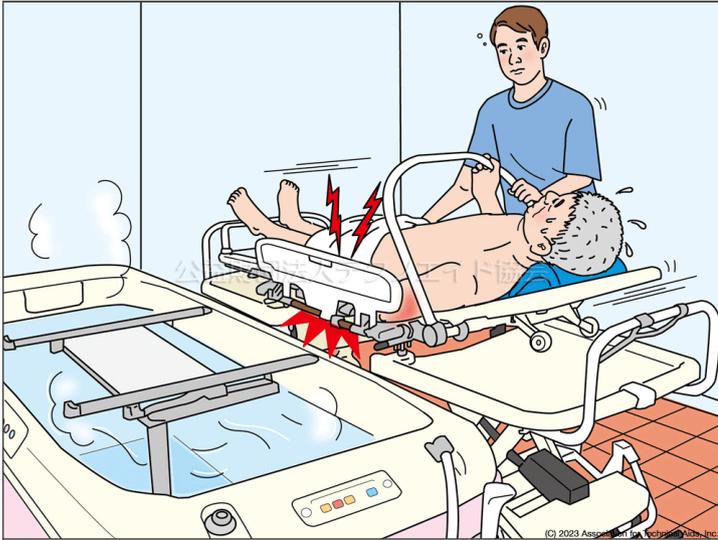
介護施設で浴室用ストレッチャーの柵の隙間に利用者の腕が挟まっていることに職員が気付かず怪我をしそうになる。

浴室用リフトやストレッチャーでは、利用者の転落を防ぐ目的で柵など可動する部品も多く、身体の一部を挟み込みやすい隙間が多くあります。また利用者は服を着ていないため、小さな油断が大きな怪我につながることも多く、ふだんからの危険箇所を意識した操作訓練や、注意点の表示など安全性の向上に努めましょう。

- 人：挟まりやすい隙間があることを意識せずに介助していた
- モノ：腕が挟まりやすい箇所に隙間があった
- 管理：挟まりやすい隙間があることを前提とせずに操作訓練を行っていた

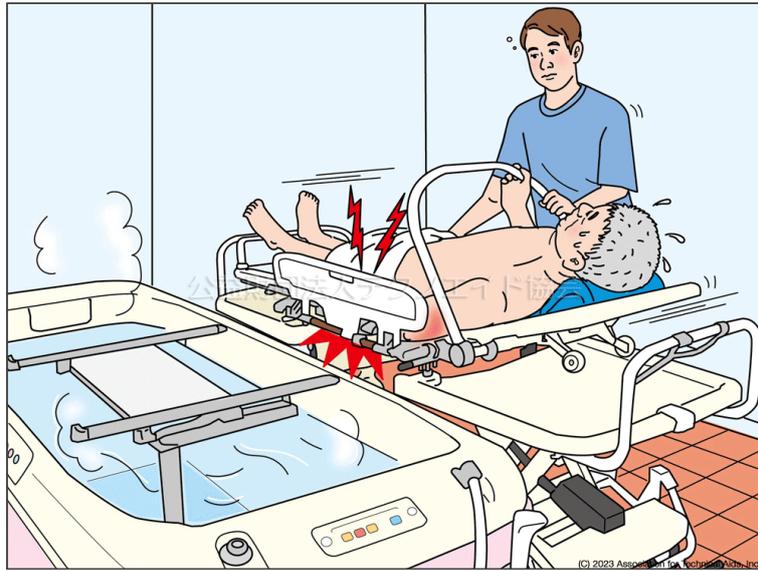
介護施設で浴室用ストレッチャーの柵の隙間に利用者の腕が挟まっていることに職員が気付かず怪我をしそうになる。
