Case : 396

入浴用ストレッチャーの柵のストッパーを忘れ、利用者が転落しそうになる

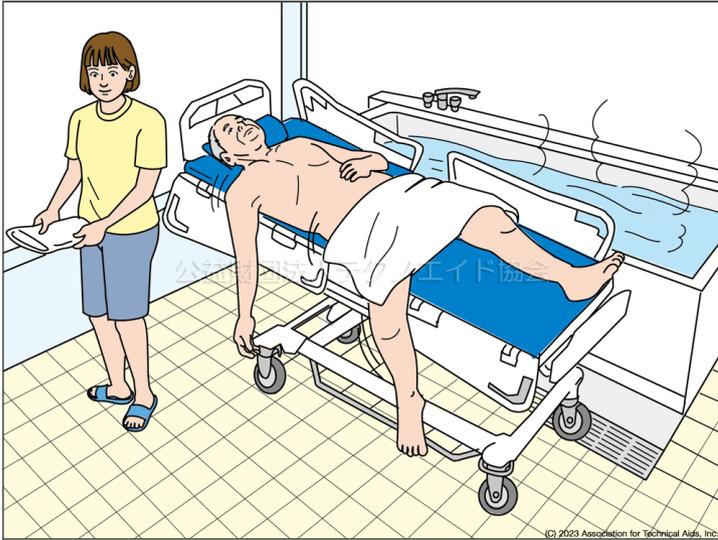
介護施設で入浴介助ストレッチャーの柵のストッパーと安全ベルトを忘れてその場から離れたところ、利用者がストレッチャーから落下しそうになる。

入浴用のストレッチャーは、一般のストレッチャーよりも幅の狭いものが多く、転落の危険はより高いといえます。柵のストッパーを忘れ安全ベルト装着を怠ったことは重大な落ち度ですが、その場から離れた点も問題です。介助に必要なタオル等を事前に身近に用意しておくなど、より安全で効率的な介護作業のために物の配置や手順を検討しておくことも大切です。

- 人：少しくらいなら離れても大丈夫だろうと思ってしまった
- モノ：ストレッチャーのクッションが固く寝心地が悪かった
- モノ：柵のストッパー操作が片手ではできない、面倒な手順のものだった
- 環境：タオルなどの備品が離れた柵に置いてあった
- 管理：現場での作業手順を確認検討することがなかった

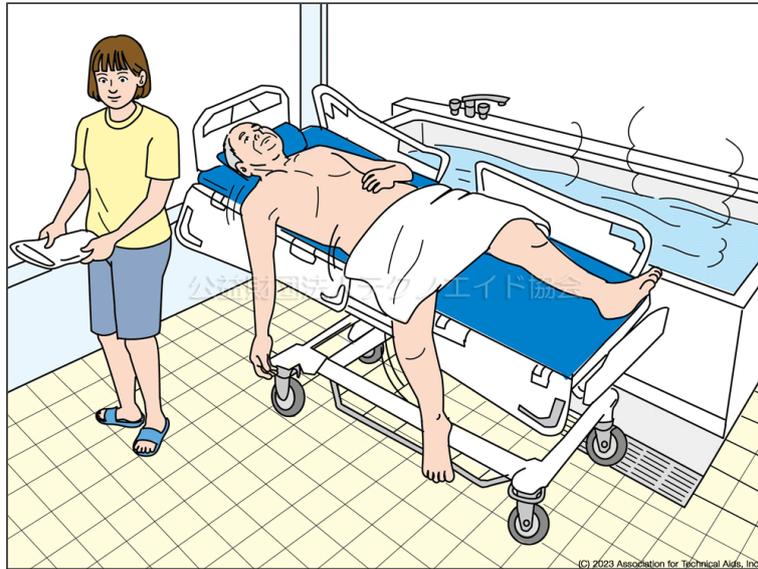
介護施設で入浴介助ストレッチャーの柵のストッパーと安全ベルトを忘れてその場から離れたところ、利用者がストレッチャーから落下しそうになる。
