Case : 396

入浴用ストレッチャーの柵のストッパーを忘れ、利用者が転落しそうになる

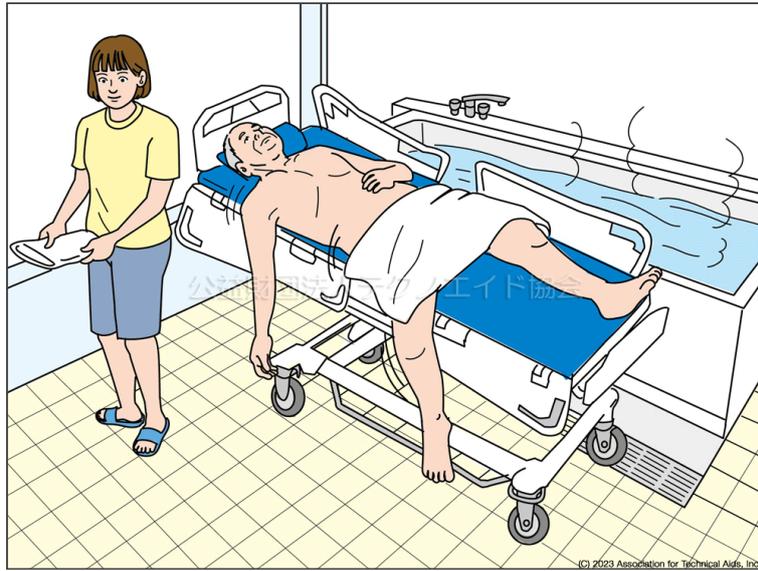
介護施設で入浴介助ストレッチャーの柵のストッパーと安全ベルトを忘れてその場から離れたところ、利用者がストレッチャーから落下しそうになる。
