Case : 397

車載式ストレッチャーの脚が固定されず転倒しそうになる

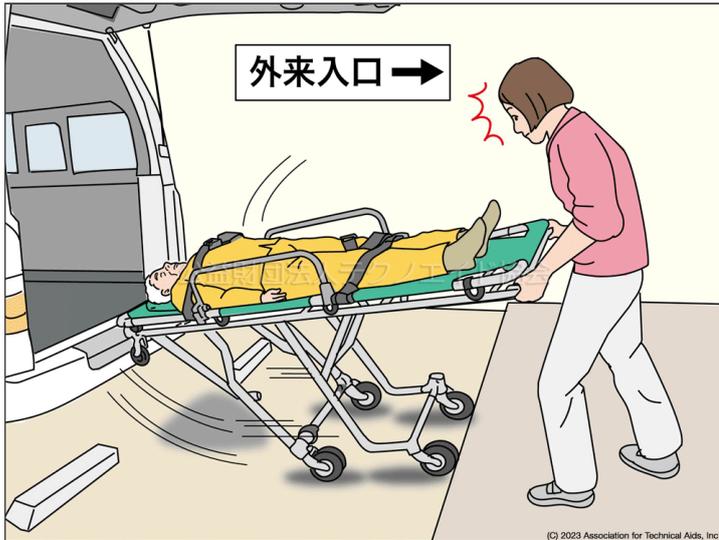
通院介助で車両から降りる際、ストレッチャーの脚が固定されず転倒、怪我をしそうになる。

車両に積載が可能なストレッチャーには脚部が自動で開閉する機構がありますが、車両床高さとの適合が悪かったり、地面の凹凸状況によっては脚が完全に開き切らない、またはロックされないこともあります。脚の状態やロック状況を確認することは大切ですが、路面などの状況から危険性を判断できるなど、研修などであらかじめ危険性を予見できる知識を得ることも重要です。

- 人：どんな環境でも脚は自動で完全に開閉するものだと思っていた
- モノ：長期間の使用からフレームにゆがみが起こり、脚のロックが効きにくかった。
- 環境：路面の状況が見えづらい薄暗い時間帯だった
- 管理：危険を予見できるような操作説明を実施していなかった

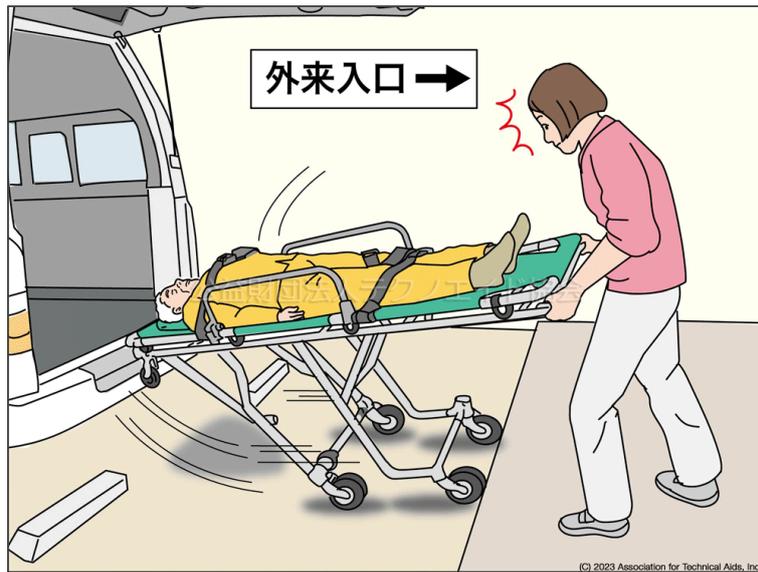
通院介助で車両から降りる際、ストレッチャーの脚が固定されず転倒、怪我をしそうになる。
