福祉用具ヒヤリハット 研修教材 (講師用)

Case: 399

介護ベッドの背上げ機構部分の固定が外れ、背もたれが落下した

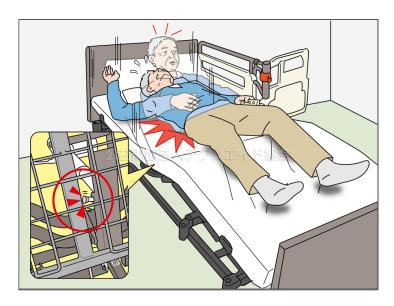
場面の説明

介護ベッドの背上げ機構のモーターと背の床板をつなぐ連結ピンが外れ、背上げの際に突然落下してしまう

在宅用の介護ベッドは配送を考慮して組立式が採用されており、連結ピンによる接続を行う箇所が多くあります。このケースはこの連結ピンが脱落してしまったことが原因ですが、通常の使用状態では自然に脱落することは考えづらく、組み立てミスの可能性もあります。連結ピンの不具合は利用者には気づきにくい場所でもあり、福祉用具の貸与事業者には組立後の設置状況点検、動作確認等も含めた適切な管理・点検が求められます。

人:組立に不慣れにもかかわらず、説明書を読まなかった

モノ:連結ピンが外れかけていても、特に異音等が発生しない構造だった

管理:納品組立後の確認事項やモニタリングの際の点検項目に連結ピンの状態確認が含まれていなかった

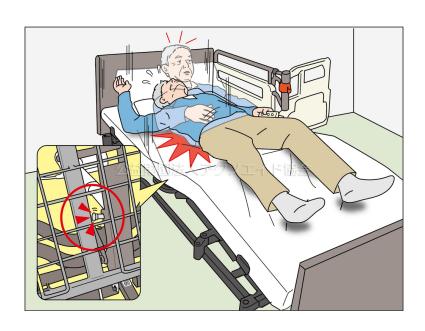
場面の説明

介護ベッドの背上げ機構のモーターと背の床板をつなぐ連結ピンが外れ、背上げの際に突然落下してしまう
