Case : 399

介護ベッドの背上げ機構部分の固定が外れ、背もたれが落下した

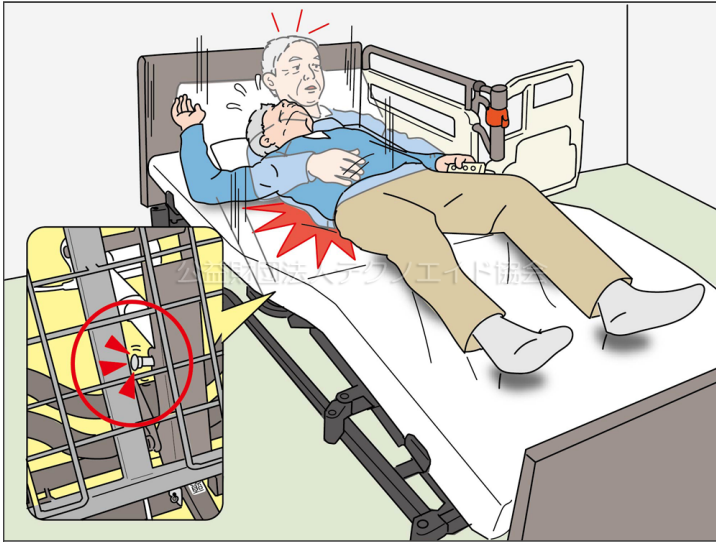
介護ベッドの背上げ機構のモーターと背の床板をつなぐ連結ピンが外れ、背上げの際に突然落下してしまう

在宅用の介護ベッドは配送を考慮して組立式が採用されており、連結ピンによる接続を行う箇所が多くあります。このケースはこの連結ピンが脱落してしまったことが原因ですが、通常の使用状態では自然に脱落することは考えづらく、組み立てミスの可能性もあります。連結ピンの不具合は利用者には気づきにくい場所でもあり、福祉用具の貸与事業者には組立後の設置状況点検、動作確認等も含めた適切な管理・点検が求められます。

モノ：連結ピンが外れかけていても、特に異音等が発生しない構造だった

管理：納品組立後の確認事項やモニタリングの際の点検項目に連結ピンの状態確認が含まれていなかった

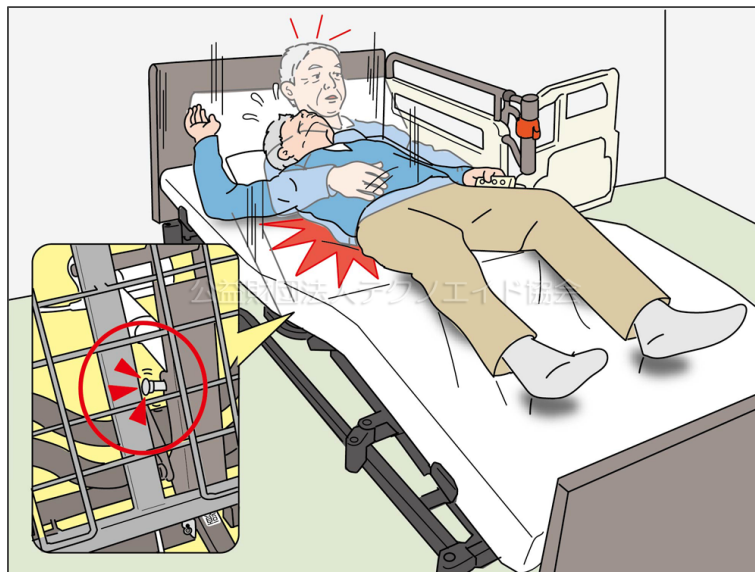
介護ベッドの背上げ機構のモーターと背の床板をつなぐ連結ピンが外れ、背上げの際に突然落下してしまう
