Case : 402

背もたれのカバーがズレ、ポケット部分が背中にあたっていた

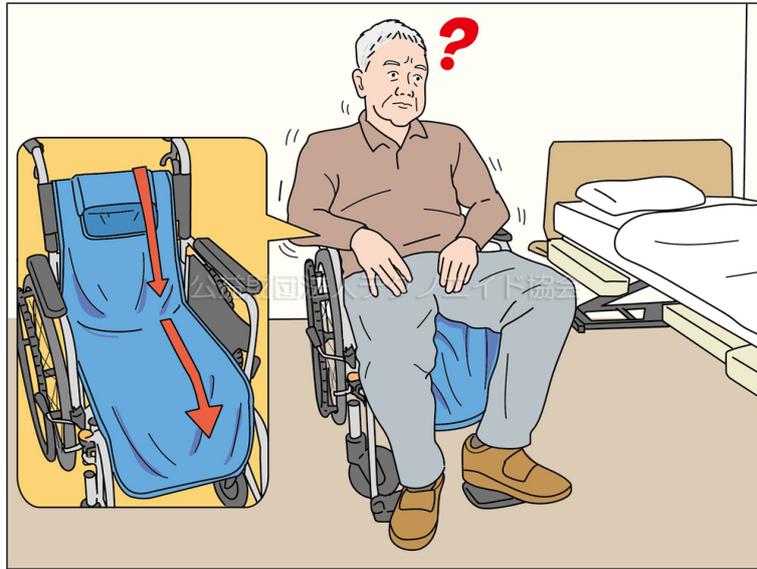
車いすの背もたれカバー固定が不十分でズレ、本来は背面にあるポケットが体側に回っていた
