Case : 403

対向する自転車を避けようと路肩の広い箇所に入ったらレールの隙間に脱輪した

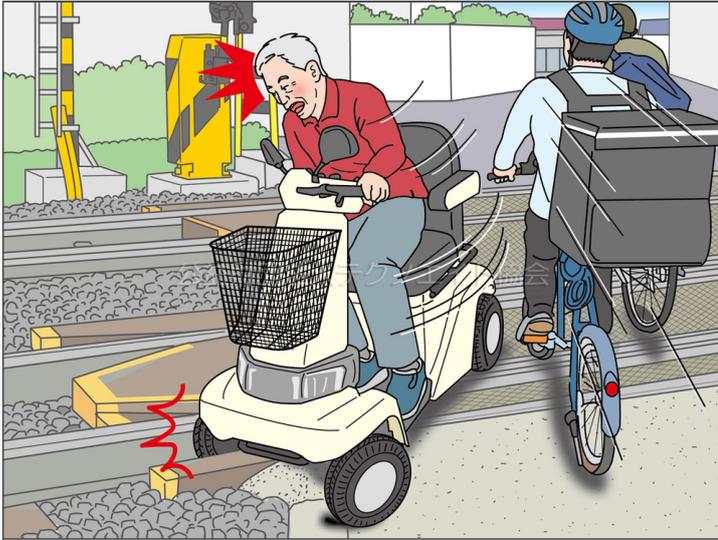
踏切内の通路横に設けられたスペースではレールの隙間が広いことに気づかず、対向の自転車をやり過ごそうとして脱輪してしまう

踏切内の通路では線路部分が広がっている場合があり、歩行者や自転車のすれ違いの際に退避場所として利用することもあります。このような箇所ではレールの隙間が広くっており、また車いすの運転者からも死角で見えづらいことから、容易に脱輪してしまうことが考えられます。踏切内でのすれ違いは極力避け、対向する人や車と十分な距離を確保して、安全な領域を通行できるように、譲り合って横断しましょう。

- 人：対向してくる自転車に対し自分が避けなければという気持ちになってしまう
- 人：踏切内の端部の形状が通常の走行部分と異なっていることを知らなかった
- 人：自転車が譲ってくれるだろうと思い込み、横断を待つ余裕がなかった
- モノ：足元の路面状況が確認しづらい形状の車いすだった
- 管理：踏切内の両端部分への注意喚起が行われていない

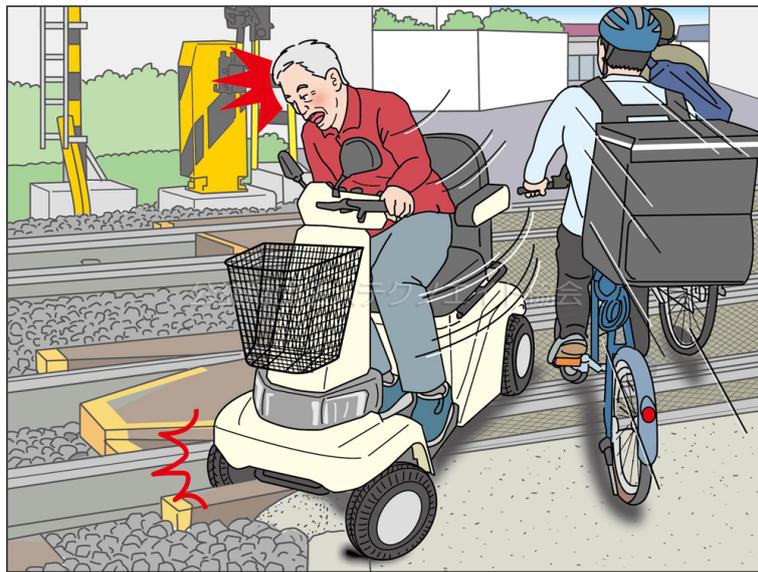
踏切内の通路横に設けられたスペースではレールの隙間が広いことに気づかず、対向の自転車をやり過ぎそうとして脱輪してしまう
