Case : 405

走行中車いすけん引装置が外れ、バランスを崩し転倒しそうになる

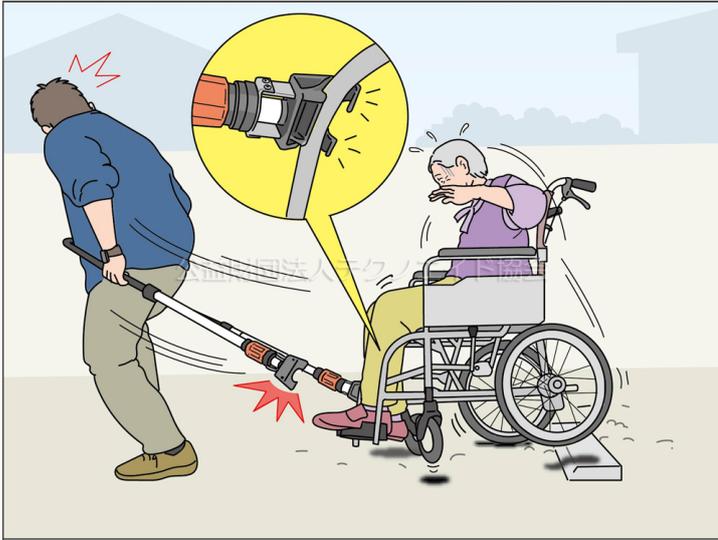
車いすとの接続固定が不十分だったため段差の振動で片方が外れ、バランスを崩した

車いすけん引装置は、不整地や段差部の通過等の際に効果を発揮する用具で、非常時の避難器具としても活用されています。車いすとの接続固定部分には強い力がかかるので、確実な装着とねじの締め込みが求められます。万一装着が不十分でも外れにくい構造になっていますが、そのまま使い続けると接続部分が変形するなどして、振動などで外れてしまうこともあり危険です。変形がないかなど日ごろからの点検も重要です。

- 人：適切な固定方法を理解していなかった
- 人：部品の変形に気づいてもけん引できるので大丈夫だと思っていた
- モノ：不十分な接続でもけん引できる構造だった
- モノ：不適切な装着で部品に変形が生じていた
- 管理：不十分な装着がなされていることを把握できていなかった

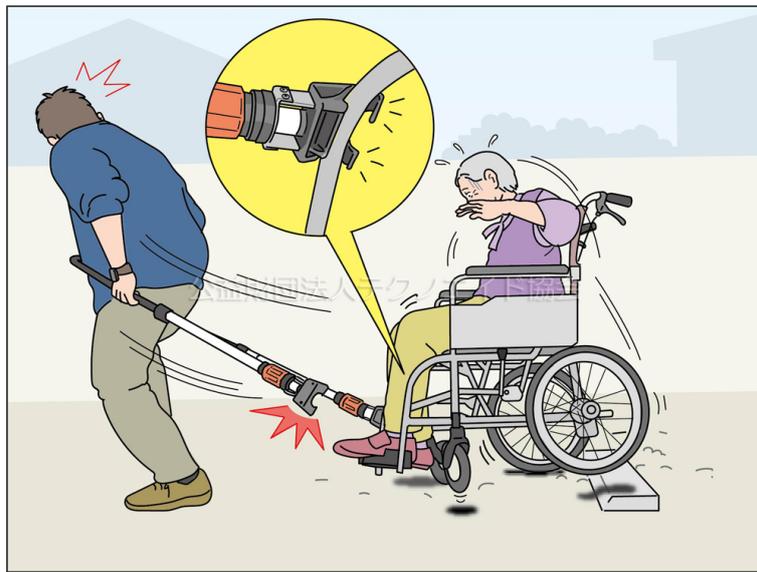
車いすとの接続固定が不十分だったため段差の振動で片方が外れ、バランスを崩した
