Case : 414

内側に架けられたエアマットのモーター部に足が接触して火傷のような症状がでる

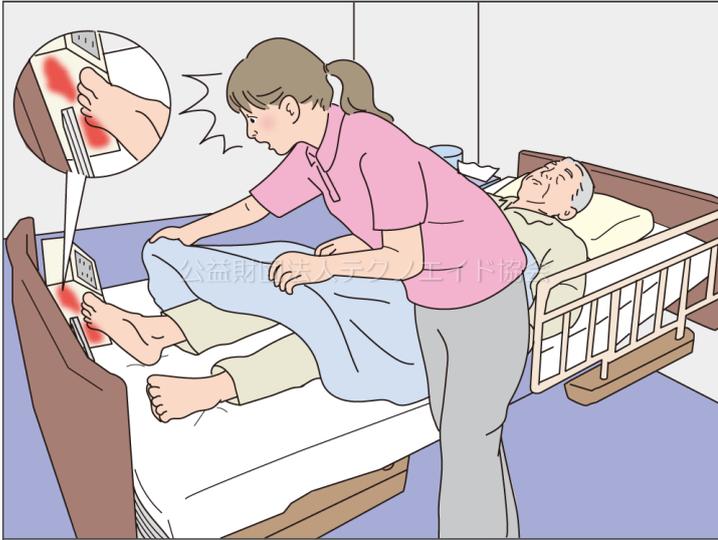
利用者の小指に火傷のような症状があり、要因を調べたところエアマットのモーターとの接触が疑われた。エアマットは旧式でモーターは40度近い温度だった

エアマットのモーター部に限らず皮膚への部分的な接触は血流を阻害し、褥瘡を発生させる危険要因となります。このケースではエアマットのモーター部がフットボード内側に置かれ接触しやすい位置であったこと、温度上昇も認められ低温火傷の可能性など皮膚に危険を及ぼす要因が複数存在したことがわかります。要因の特定が難しい場合でも複数の要因を予測して対応することは大切です。

- モノ：旧式のモーターでフットボードの内側に架けたり、マットレス上に置くことができる形状であった
- モノ：フックが破損して外側に架けることが出来なかった
- 環境：部屋が狭くエアマットのモーターを外側に架ける十分なスペースがなかった
- 管理：体位交換の際などに、足先等がどこかに接触していないかを確認することが徹底されていなかった

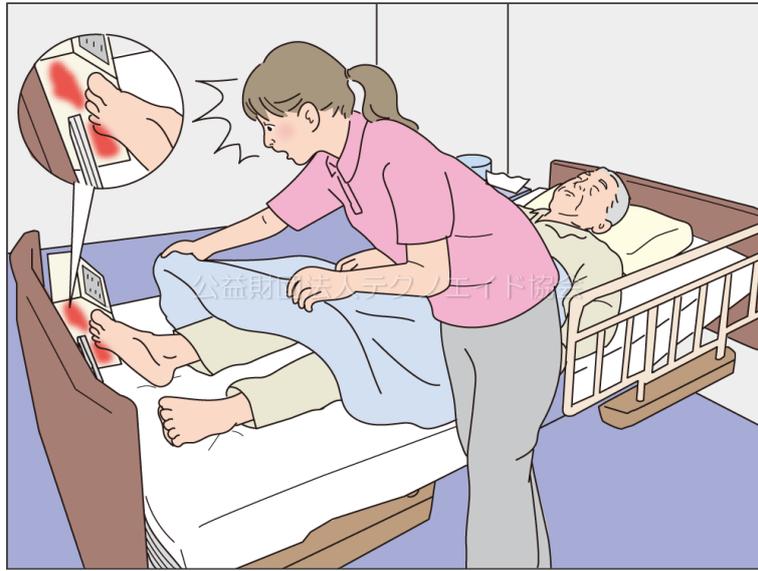
利用者の小指に火傷のような症状があり、要因を調べたところエアマットのモーターとの接触が疑われた。エアマットは旧式でモーターは40度近い温度だった
